Dortmunder Bahnhofstest 2011

Steckbrief zu Bahnhof: Dortmund-Kley (S1)

Steckbrief zu Bahnhof: Dortmund-Oespel (S1)

Steckbrief zu Bahnhof: Dortmund-Universität (S1)

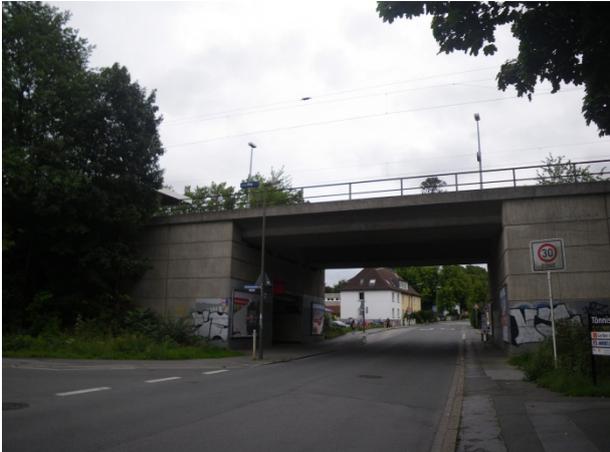
Schlecht von der Umgebung aus erkennbarer Bahnhof

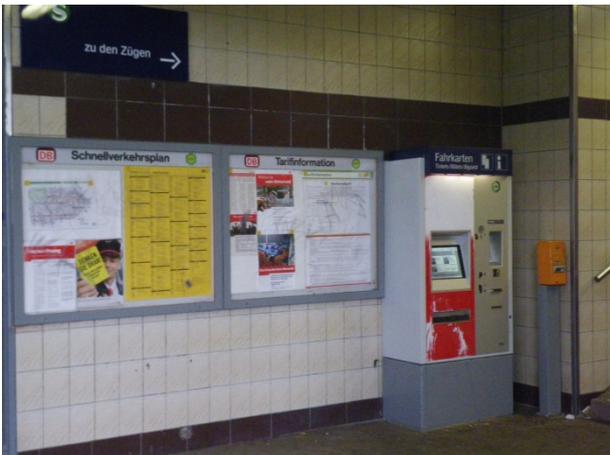
Leicht verschmutzt, aber vollständig: Aushänge und Automat

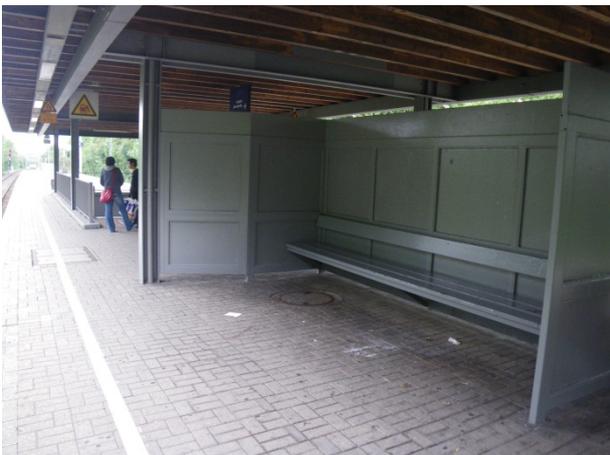
Sauber und unbeschädigt, aber schlecht einsehbar: Sitzbereiche auf dem Bahnsteig

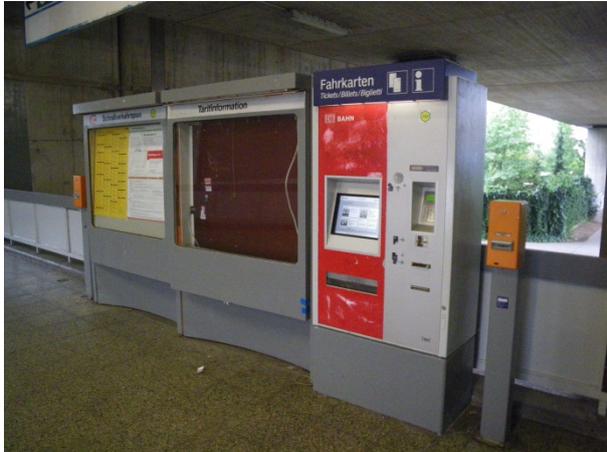
Alles Wesentliche vorhanden, aber noch Platz für Informationen zur Umgebung

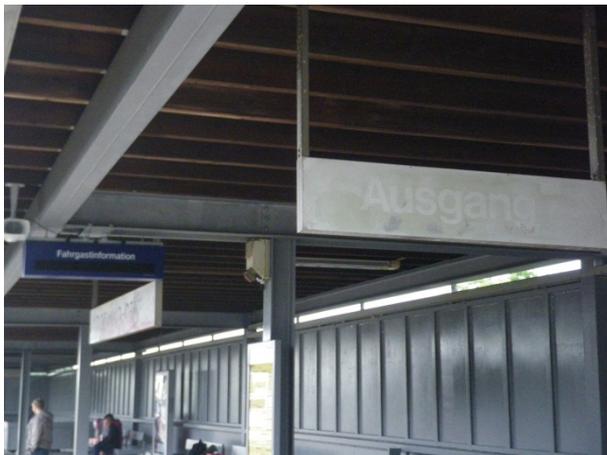
² Zum Testzeitpunkt waren beide Verspätungsanzeigen auf den Bahnsteigen außer Betrieb.

Schwer lesbare Schilder auf den Bahnsteigen und defekte Fahrgastinformation

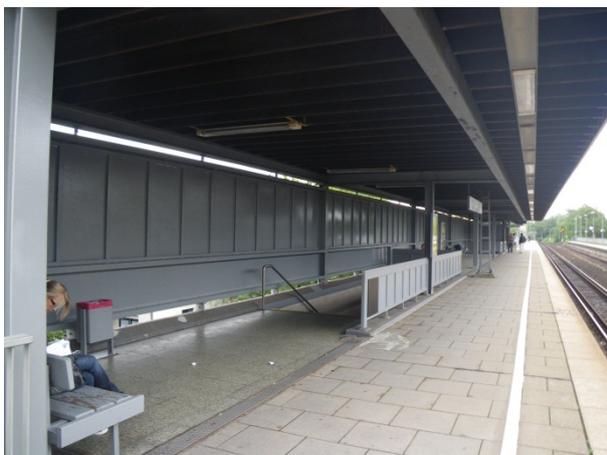
Insgesamt ein sauberes Erscheinungsbild auf dem Bahnsteig

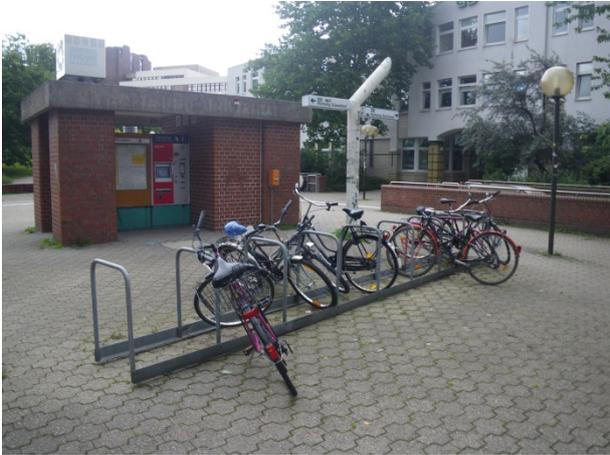
Der einzige Fahrkartenautomat: funktionsfähig, aber nicht beschildert

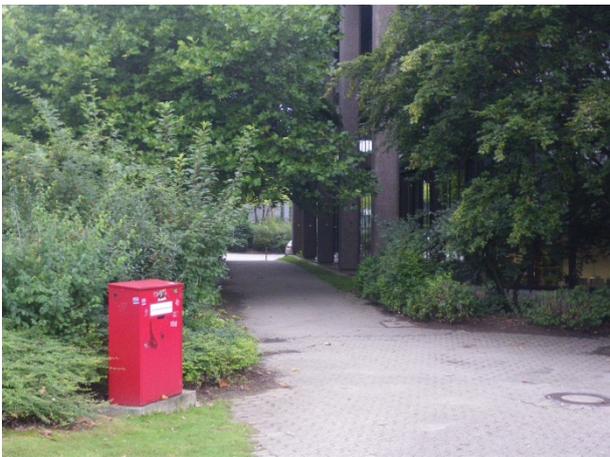
Nicht beschildert: der Weg zur Bushaltestelle

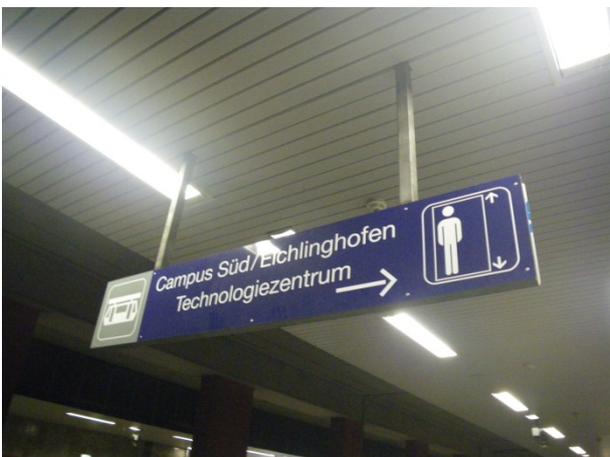
Barrierefreier Ausgang und Umstieg in die H-Bahn

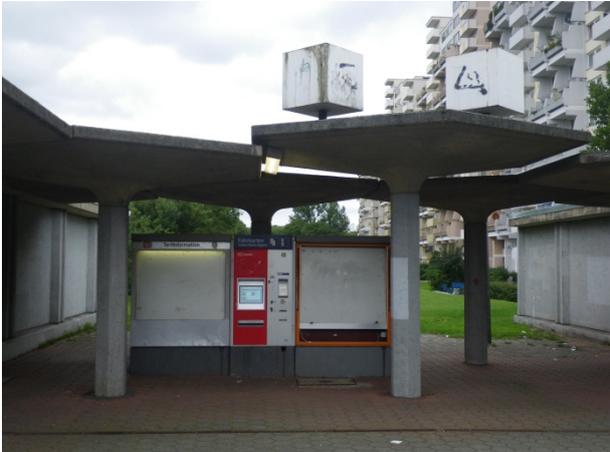
Fehlende Aushänge und nicht mehr erkennbare Schilder (Zugang Oberbank)

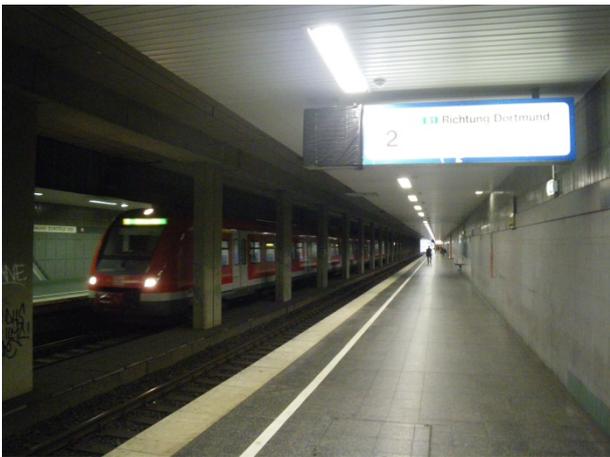
Defekte und überhängte Uhr auf dem Bahnsteig

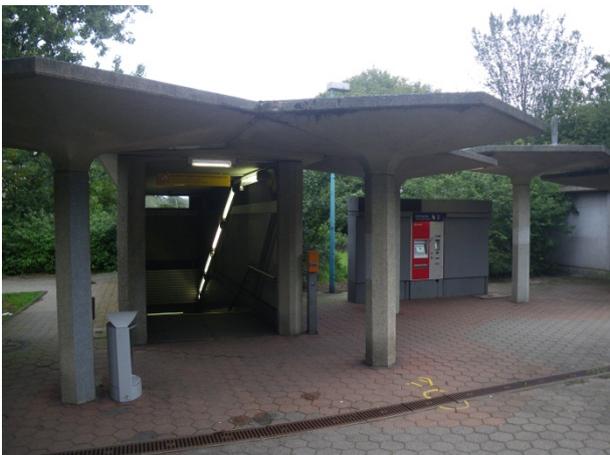
⁴ Zum Testzeitpunkt fehlten Mülleimer auf dem Bahnsteig ganz und wurden an den Zugängen entfernt.

Sauber, aber fehlender Mülleimer und fehlende Aushänge (Zugang Friedrich-Henkel-Weg/DASA)

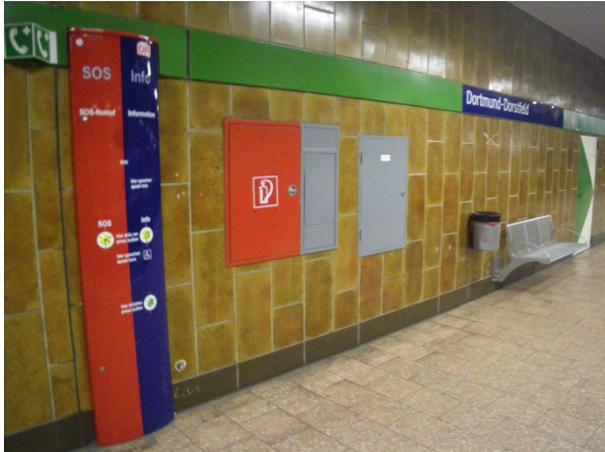
Gut: Notruf- und Infosäulen auf den Bahnsteigen

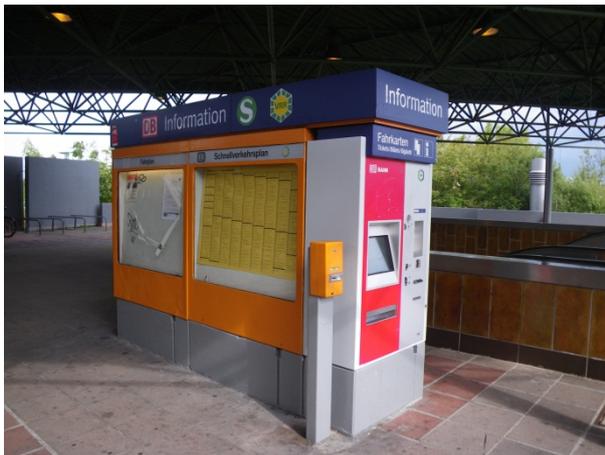
Gut auffindbare Informationen und Automaten, aber teilweise beschädigt/verschmiert

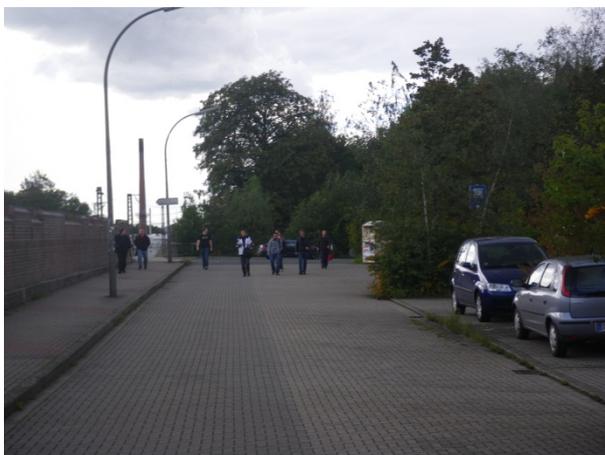
Fehlende Wegweiser zur Bushaltestelle
