Dortmunder Bahnhofstest 2011

Steckbrief zu Bahnhof: Dortmund-Bövinghausen (RB43)

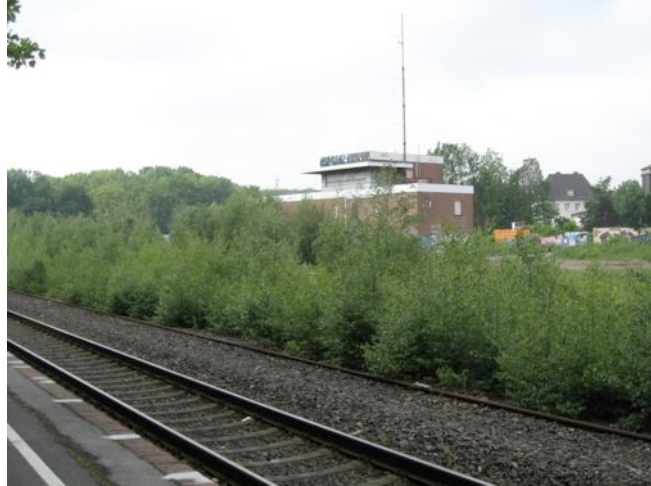
Brachliegende Flächen direkt angrenzend an den Haltepunkt

- ➔ Städtebauliche Erschließung der nicht mehr genutzten Bahnhofsf lächen, um die Integration in den Stadtteil zu erhöhen
- ➔ Neugestaltung der Zuwegungen von der westlichen und insbesondere der westlichen Bahnsteigseite, evtl. minimale Verlegung des Bahnsteigs und Bau eines

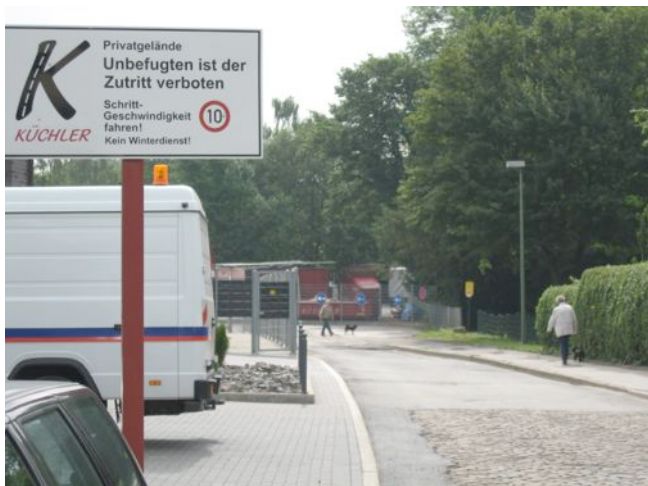
Der Bahnsteig muss über ein Privatgelände betreten werden

- ➔ Beschilderung zur Zeche Zollern verbessern, evtl. mit Namenszusatz für den Haltepunkt
- ➔ Regen- und windungeschütztes Wartehäuschen ersetzen
- ➔ Umgehende Entfernung des Schildes mit der Aufschrift „Privatgelände – Unbefugten ist der Zutritt verboten“ am westlichen Zugang

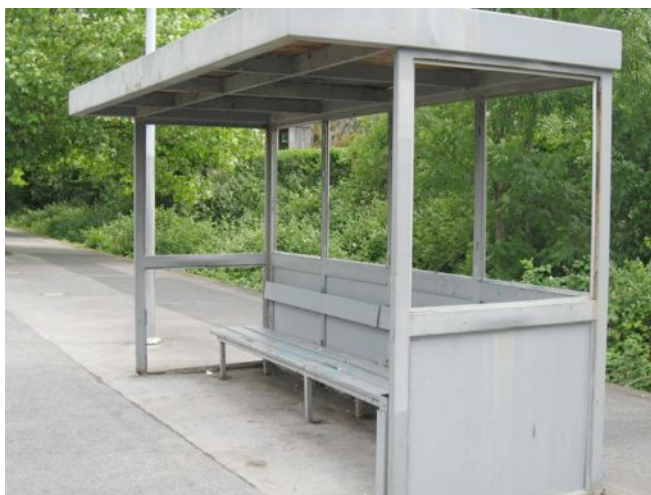
Die Funktionsfähigkeit der Elemente auf dem Bahnsteig lässt zu wünschen übrig.

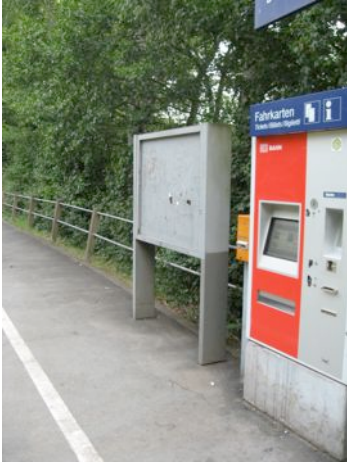
Kein Fahrplan und fehlende Tarifinformationen

- ➔ Fahrplan und Tarifinformation aushängen
- ➔ Umbenennung der in der Nähe befindlichen Bushaltestelle „Feldgarten“
- ➔ Ersetzung des unfunktionalen Wartehäuschen

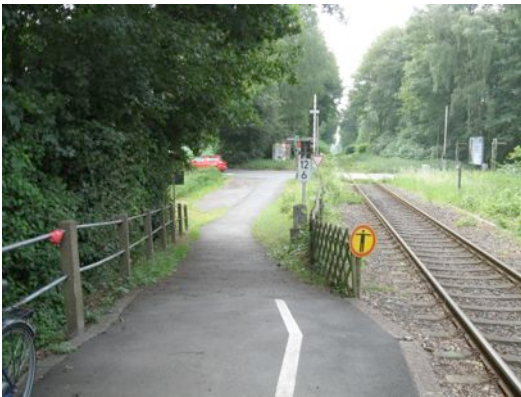
Der Bahnsteig befindet sich ca. 100 m zurückversetzt von der Straße

- ➔ Bahnsteig direkt an den Bahnübergang Westricher Str., dadurch Verbesserung der Barrierefreiheit und Erhöhung des Sicherheitsgefühls
- ➔ Verlegung der Bushaltestelle direkt an den Haltepunkt

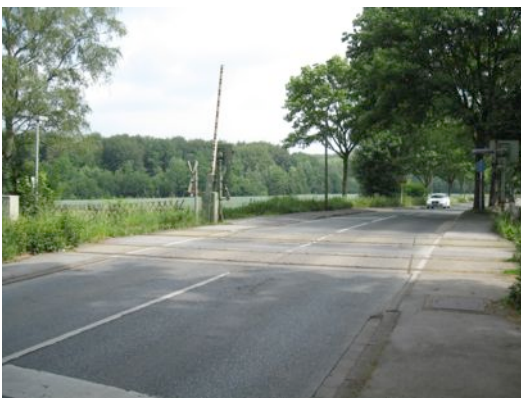
Platz für eine Bushaltestelle zur besseren Verknüpfung Bahn/Bus

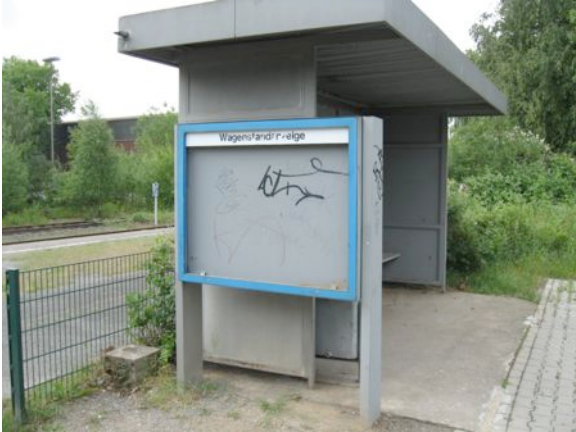
Fehlender Fahrplanaushang

- ➔ Fahrplan aushängen
- ➔ Ausschilderung des Bahnhofs von der PKW-Auffahrt als einzigem barrierefreien Zugang
- ➔ Entfernung einzelner Bäume / Hecken, damit der Haltepunkt von der .. Straße stärker wahrgenommen wird (Erhöhung der Sicherheitsgefühls)

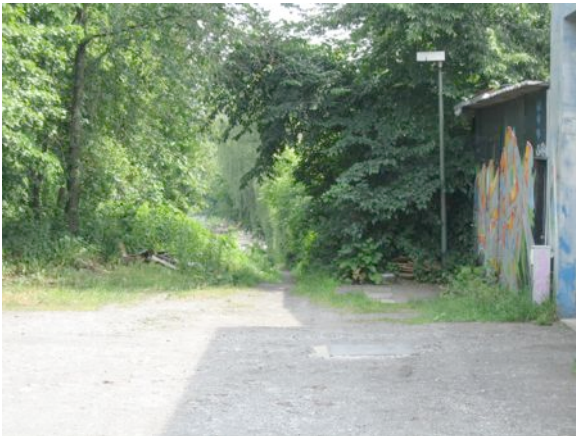
Trampelpfad als Hauptzugang zum Bahnsteig

- ➔ Verlegung des Bahnsteigs in Höhe der Straße Bärenbruch und Erschließung von der Bahnunterführung aus
- ➔ Neugestaltung der Zuwege von der Hangeneyst. (Bushaltestelle Do-Marten)
- ➔ Abriss der leer stehenden Gebäude sowie Umnutzung bzw. Bebauung der brach liegenden Flächen im Rahmen einer städtebaulichen Konzeption

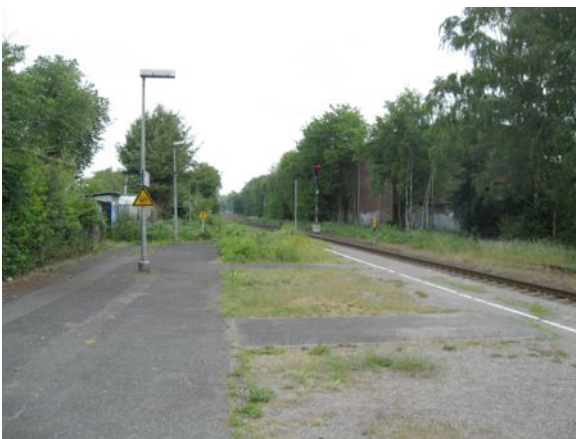
Ein völlig überdimensionierter Bahnsteig bietet Platz für andere Nutzungen

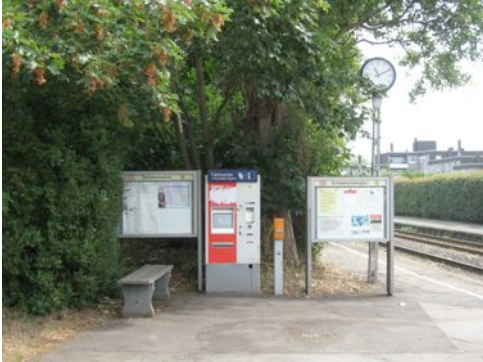
*Alle relevanten Informationen sind vorhanden,
Wohnbebauung erhöht das Sicherheitsgefühl*

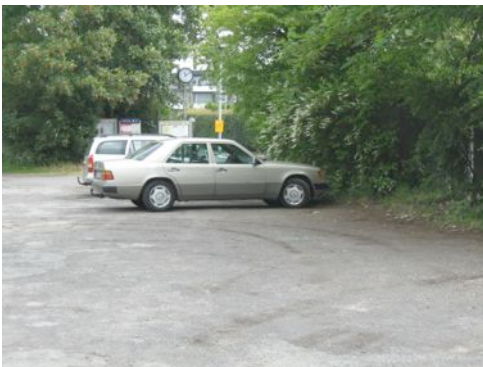
*Der Schotterparkplatz (für den Schrebergarten)
am nördlichen Bahnsteig kann effektiver genutzt werden*

- ➔ Beschilderung zur Bushaltestelle verbessern
- ➔ Umgestaltung des direkt an den Bahnsteig angrenzenden Schotterparkplatzes der Schrebergartenanlage (etwa Installation von Fahrradständern; Pflasterung)

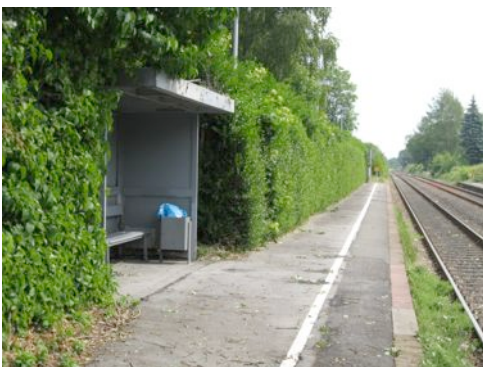
An manchen Stellen gefährliche Unebenheiten im Bahnsteig

- ➔ Plasterung der beiden Bahnsteige, der aktuelle Asphalt weist zahlreiche gefährliche Schlaglöcher auf

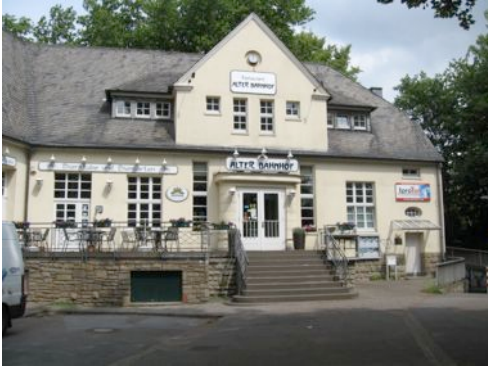
Das Bahnhofsgebäude verfügt über großes Potential

- ➔ Das Potential des Bahnhofsgebäudes (Teil Route Industriekultur), in welchem sich aktuell ein Restaurant befindet, muss noch stärker von der Öffentlichkeit genutzt werden können (u.a. auch keine Nutzung des Parkplatzes für Bahnkunden möglich)
- ➔ Veränderung der Zugangssituation (steile Rampe zum Bahnsteig und eine lange Unterführung als Angstrraum)
- ➔ Umgestaltung der wichtigen Wegeverbindung zwischen dem Ortszentrum Huckarde und den nördlichen Wohngebieten nördlich der Bahnstrecke

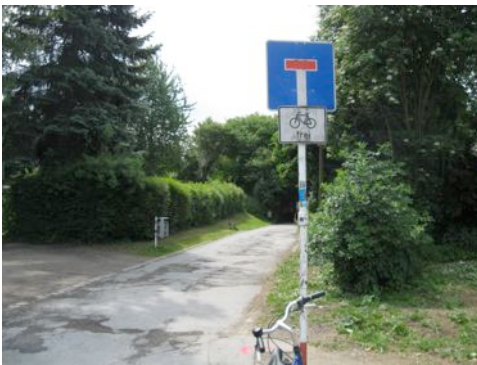
Zugang von der U-Bahn – Wer vermutet hier einen Bahnhof?

- ➔ Beschilderung zwischen dem Haltepunkt und dem Bushof Huckarde (u.a. U 47)
- ➔ Aufstellung von Wegweisern zum Bahnhof aus dem Ortszentrum Huckarde
- ➔ Aufstellen von Sitzgelegenheiten

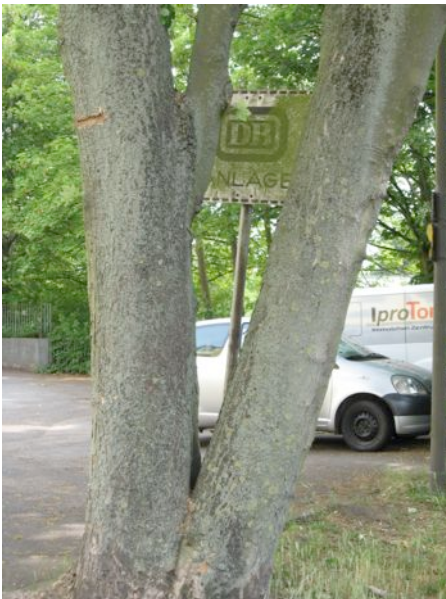
Nicht sehr offenkundig, dass sich hier ein Bahnhof befindet
