Dortmunder Bahnhofstest 2011

Steckbrief zu Bahnhof: Dortmund-Kley (S1)

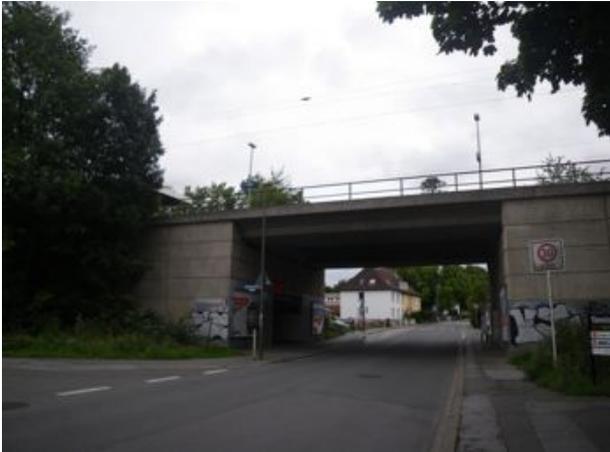
Schlecht von der Umgebung aus erkennbarer Bahnhof

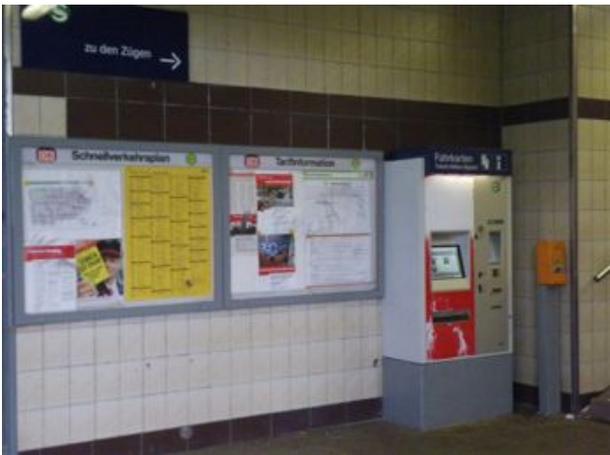
Leicht verschmutzt, aber vollständig: Aushänge und Automat

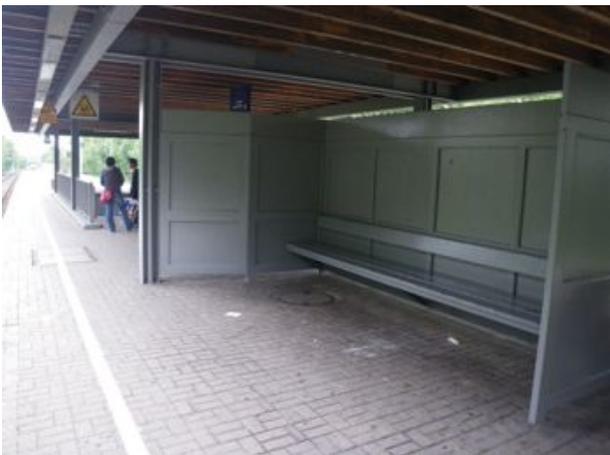
Sauber und unbeschädigt, aber schlecht einsehbar: Sitzbereiche auf dem Bahnsteig
