Dortmunder Bahnhofstest 2011

Steckbrief zu Bahnhof: Dortmund-Nette/Oestrich (S2)

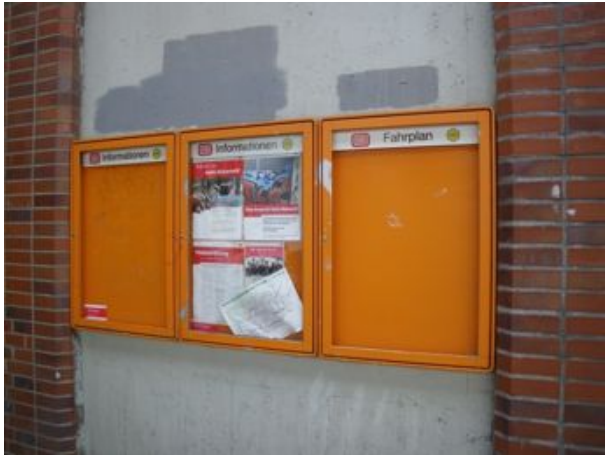
Fehlende Informationen und beschädigte Infokästen am Zugang

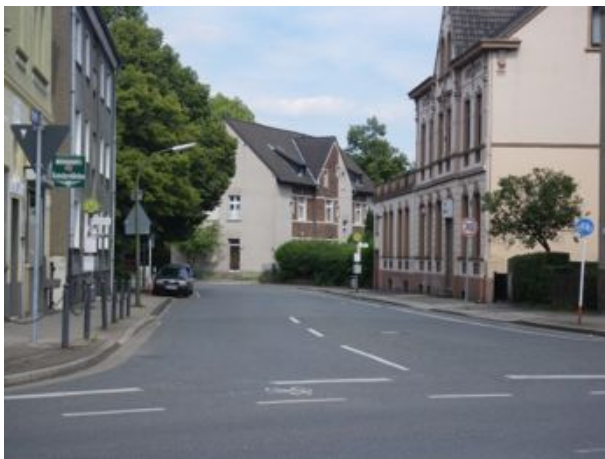
Schlecht erkennbarer Übergang zum Busverkehr

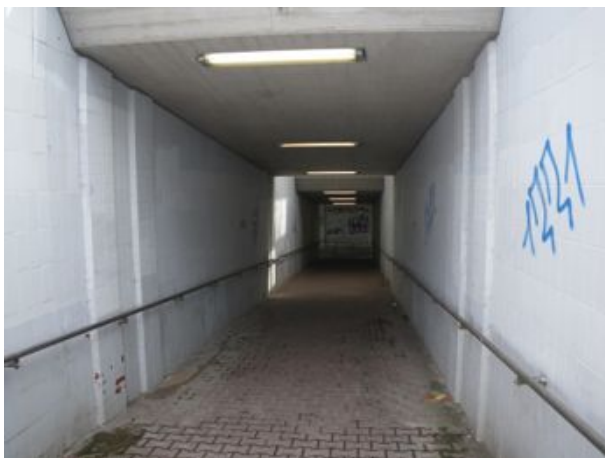
² Südlicher Zugang (Haberkamp's Vöhde) barrierefrei, aber ungepflegt, ohne weitere Informationen und nur mit einem (nicht beschilderten) Umweg von ca. 500m vom Hauptzugang aus erreichbar.

*Barrierefrei, aber keine Informationen, gefährlich lange Rampe und großer Angstraum:
südlicher Zugang Haberkamps Vöhde*
