Dortmunder Bahnhofstest 2011

Steckbrief zu Bahnhof: Dortmund Wickede (S 4)

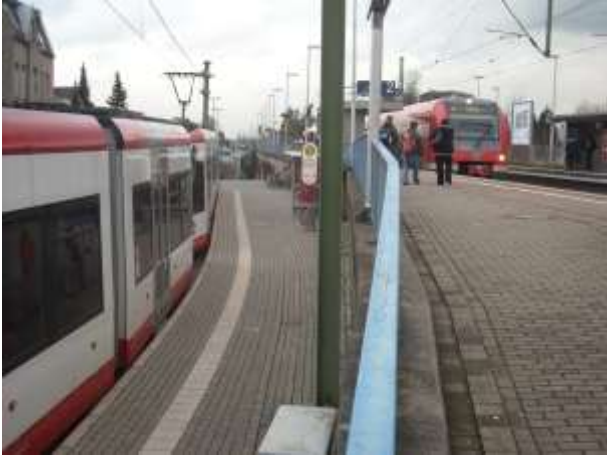
Verknüpfung von S-Bahn und Stadtbahn-Linie U 43

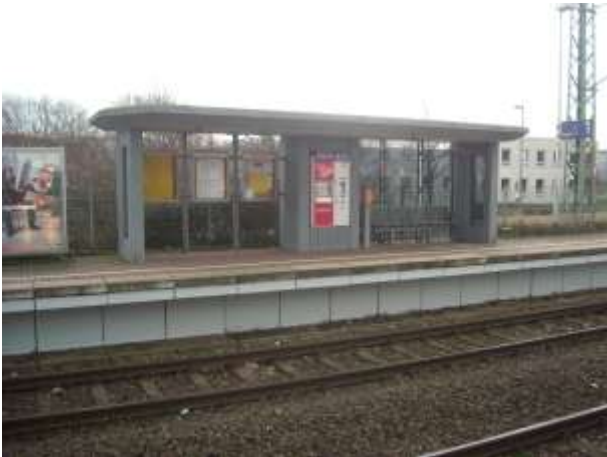
Gepflegte Haltestellenausstattung

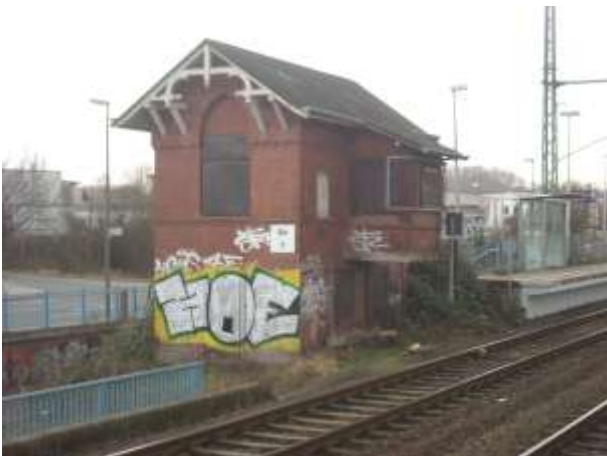
Altes Stellwerk

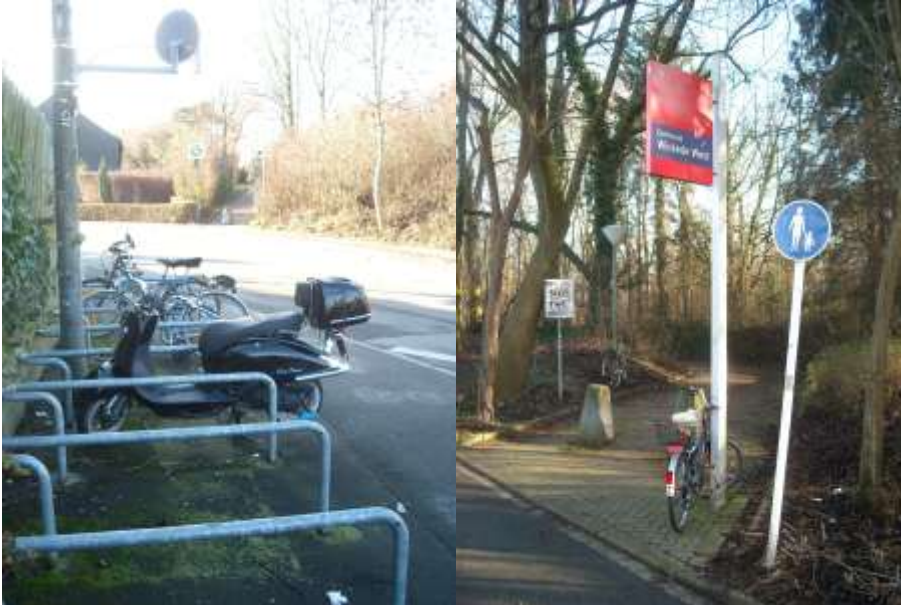
Unscheinbare Zugänge zu den Bahnsteigen

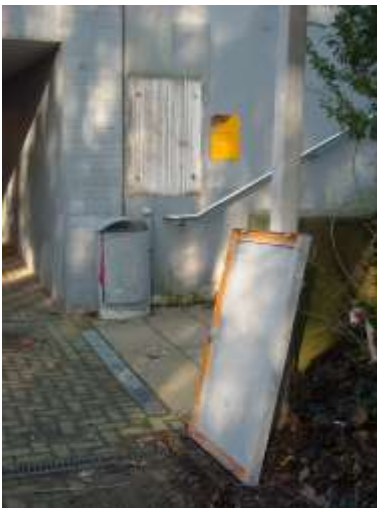
Vandalismusschäden

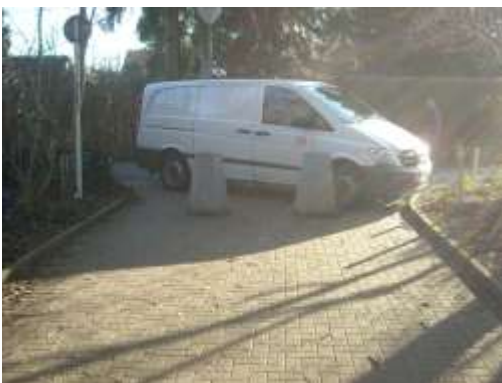
Selbst die S-Bahnmitarbeiter finden keinen Stellplatz und blockieren den Bahnhofszugang

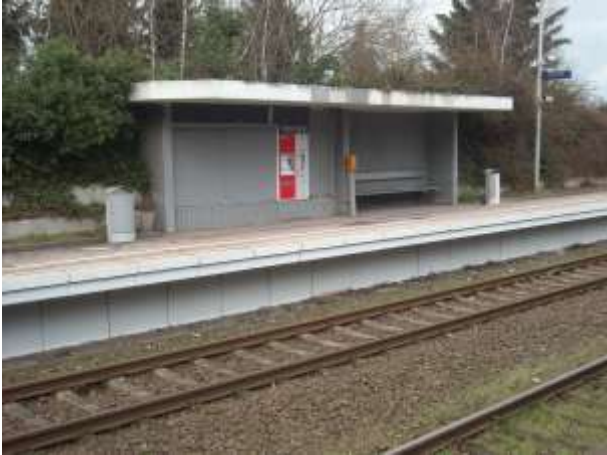
gepflegter S-Bahnsteig

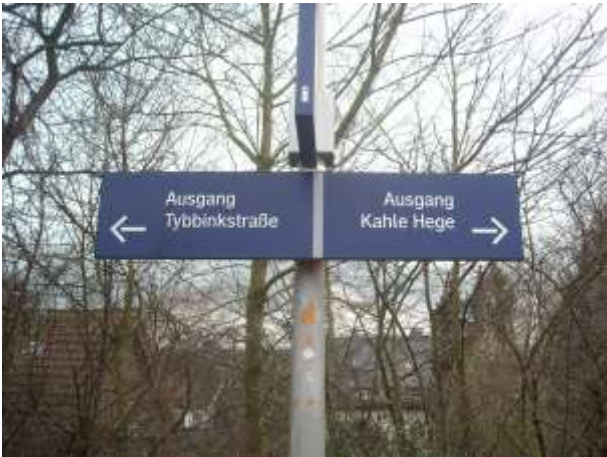
Beschilderung der Ausgänge, leider ohne Hinweis zur Bushaltestelle

- ➔ Umsteigeweg zur Bushaltestelle ausschildern

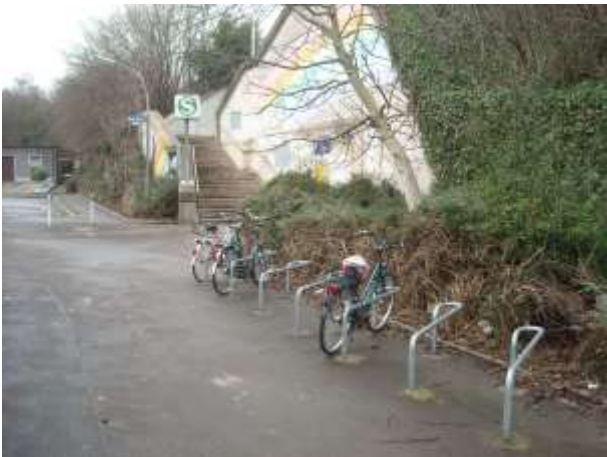
Fahrradständer am Ausgang Tybbingstraße

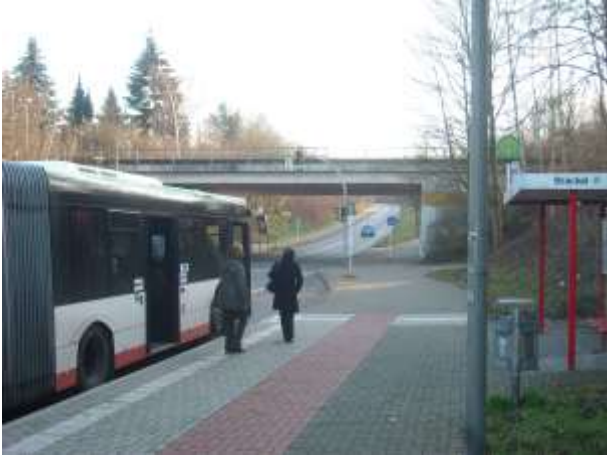
Das neue Blindenleitsystem an der Bushaltestelle führt leider nicht zum S-Bahnsteig

- ➔ Ausgänge und Umsteigewege zu den Bushaltestellen ausschildern
- ➔ Fortsetzung des Blindenleitsystems von der unteren Bushaltestelle zum S-Bahnhof

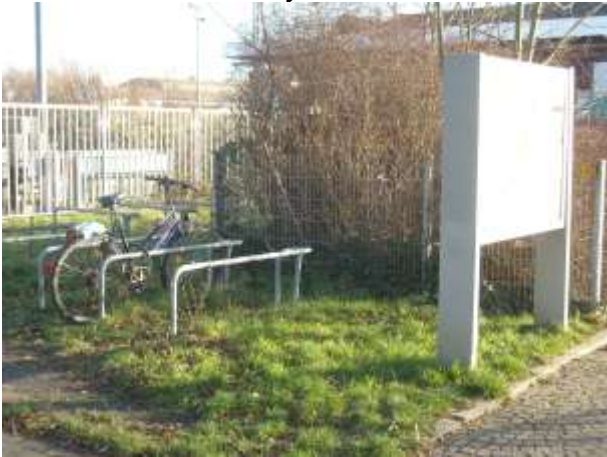
Die Fahrradständer

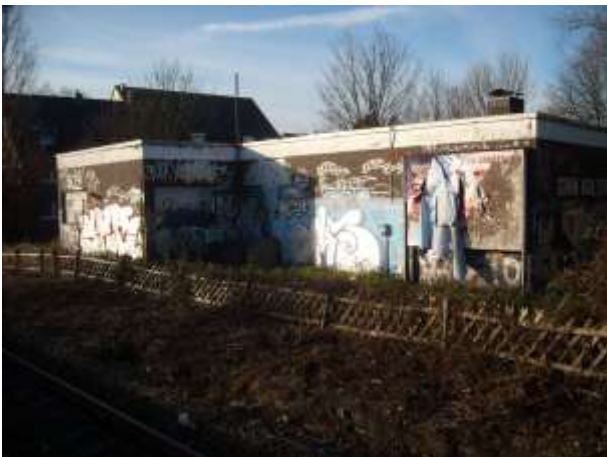
Ungepflegtes Bahngelände

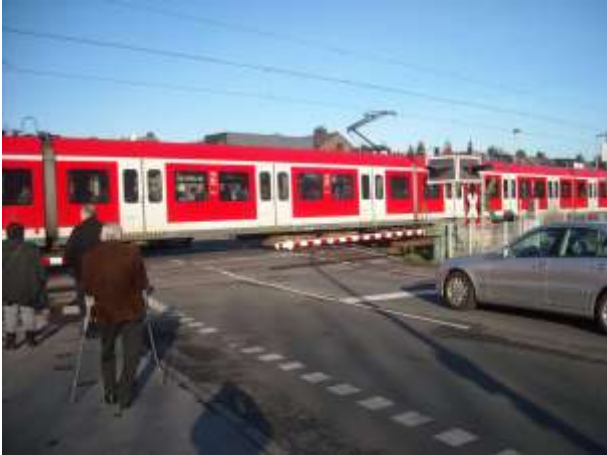
Warten an der Bahnschranke

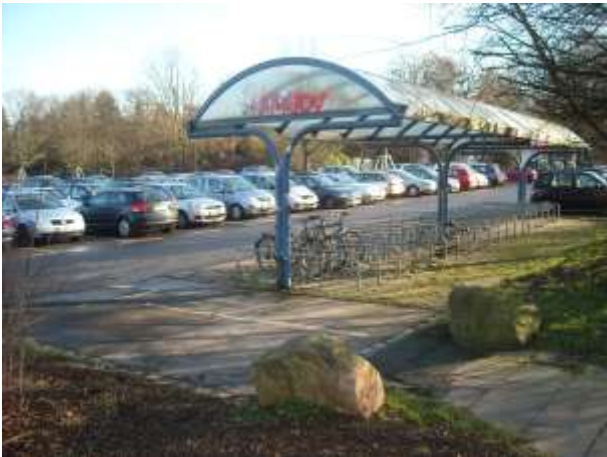
Großer P+R-Platz

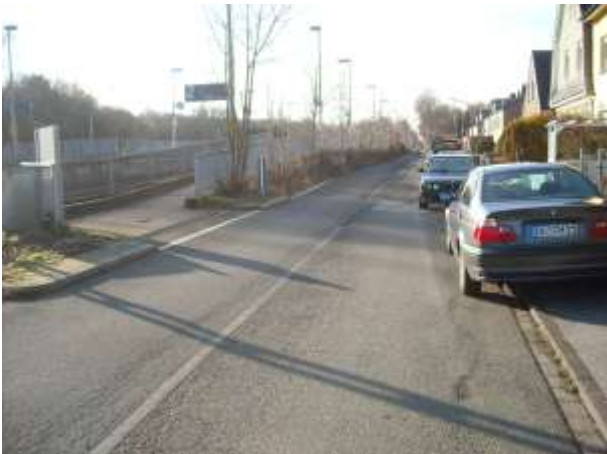
Zugang vom Gehweg zum Bahnsteig für Kinder schwer einsehbar

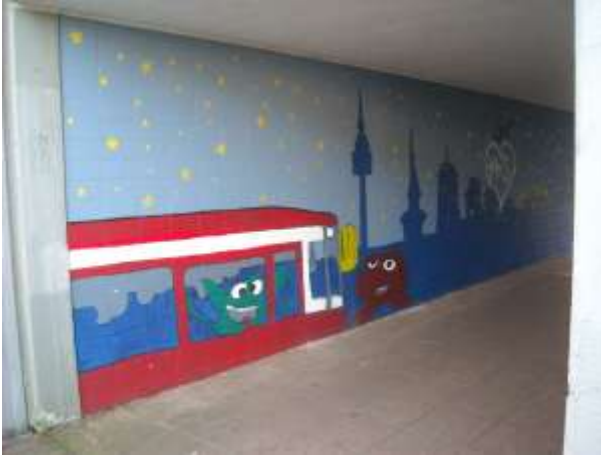
Schöne gestaltete Unterführung von Schülerinnen der Europaschule

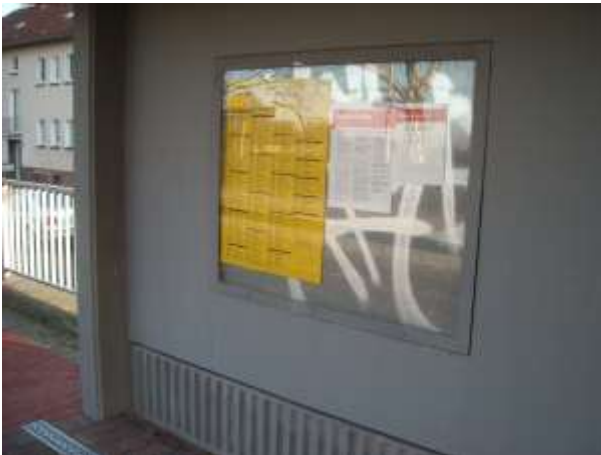
Eine der wenigen intakten Vitrinen an der S 4

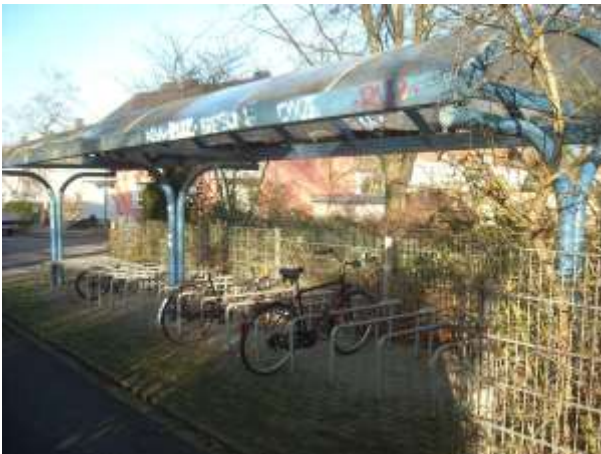
Die Fahrradabstellanlage, aber keine Ausleihstation von Metropolrad Ruhr

- ➔ Leihstation von Metropolrad Ruhr installieren

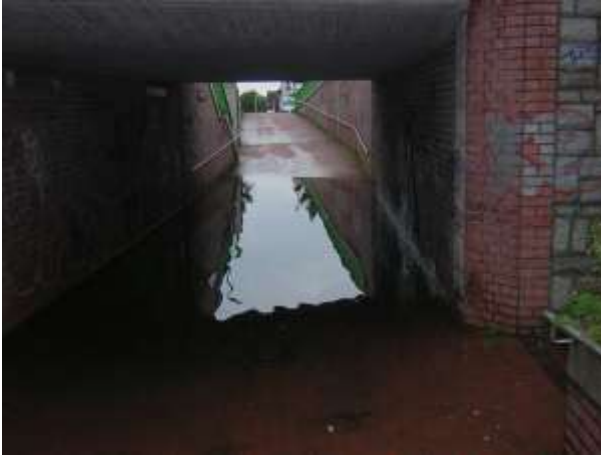
Die Bahnsteigunterführung am östlichen Bahnsteigende nach starken Regenfällen

- ➔ Umsteigeweg zur Bushaltestelle ausschildern
- ➔ Regelmäßige Reinigung der Abflüsse in der Unterführung
- ➔ Leihstation von Metropolrad Ruhr installieren

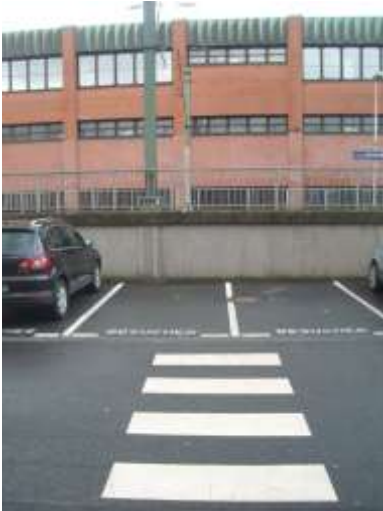
Der Zebrastreifen vor dem Eingang zum Versorgungsamt: hier wäre eine Treppe sinnvoll

- ➔ Direkte Treppe vom nördl. Bahnsteig zum Eingang des Versorgungsamts

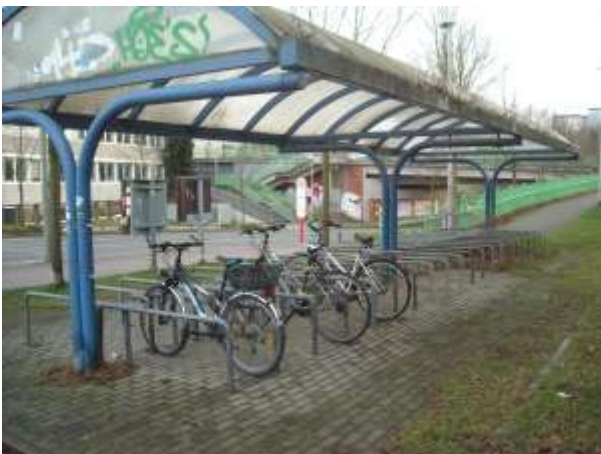
Gute Fahrradabstellanlage, aber leider (noch) keine Ausleihstation von Metropolrad Ruhr
