Dortmunder Bahnhofstest 2011

Steckbrief zu Bahnhof: Dortmund-Bövinghausen (RB43)

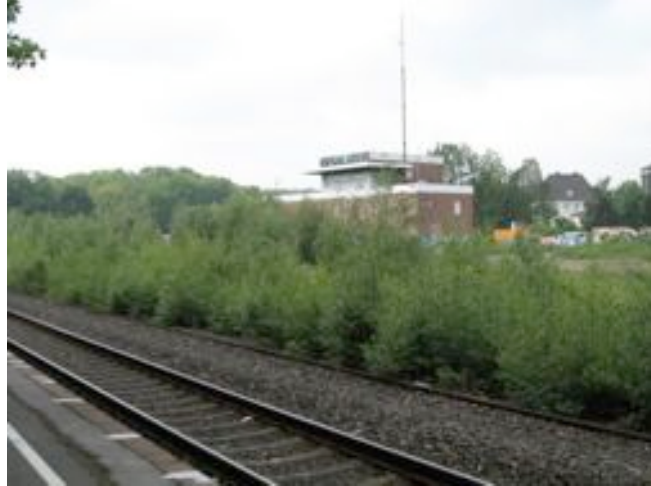
Brachliegende Flächen direkt angrenzend an den Haltepunkt

- ➔ Städtebauliche Erschließung der nicht mehr genutzten Bahnhofsf lächen, um die Integration in den Stadtteil zu erhöhen
- ➔ Neugestaltung der Zuwegungen von der westlichen und insbesondere der westlichen Bahnsteigseite, evtl. minimale Verlegung des Bahnsteigs und Bau eines

neuen Bahnsteigzugang von der Brücke der Bövinghauser Str. am nördlichen

Ende des Haltepunkts

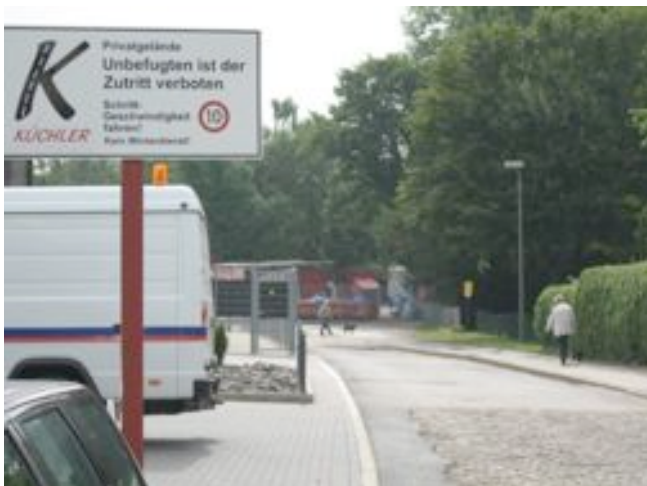
Der Bahnsteig muss über ein Privatgelände betreten werden

- ➔ Beschilderung zur Zeche Zollern verbessern, evtl. mit Namenszusatz für den Haltepunkt
- ➔ Regen- und windungeschütztes Wartehäuschen ersetzen
- ➔ Umgehende Entfernung des Schildes mit der Aufschrift „Privatgelände – Unbefugten ist der Zutritt verboten“ am westlichen Zugang

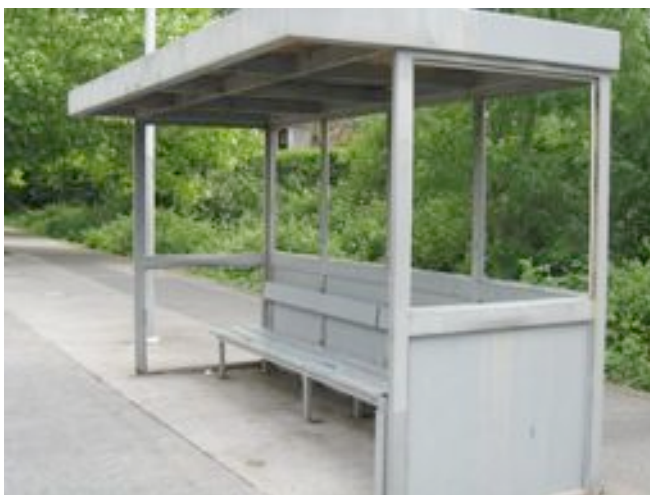
Die Funktionsfähigkeit der Elemente auf dem Bahnsteig lässt zu wünschen übrig.
