Dortmunder Bahnhofstest 2011

Steckbrief zu Bahnhof: Dortmund-Marten (Linie RB 43)

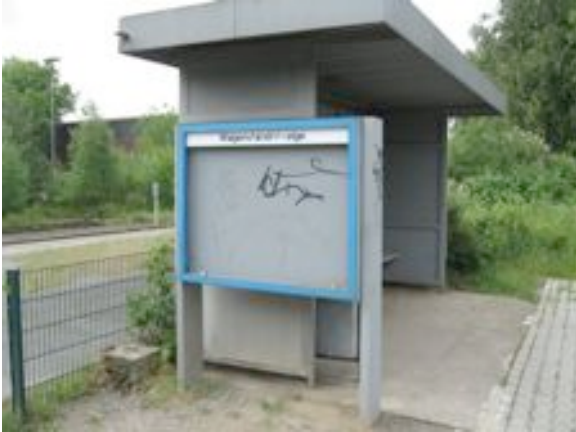
Fehlender Fahrplanaushang

- ➔ Fahrplan aushängen
- ➔ Ausschilderung des Bahnhofs von der PKW-Auffahrt als einzigem barrierefreien Zugang
- ➔ Entfernung einzelner Bäume / Hecken, damit der Haltepunkt von der .. Straße stärker wahrgenommen wird (Erhöhung der Sicherheitsgefühls)

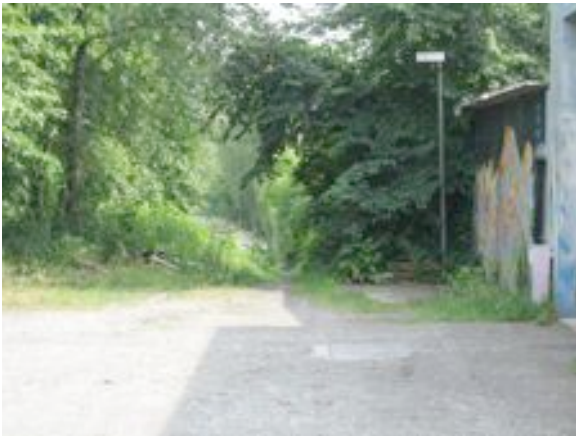
Trampelpfad als Hauptzugang zum Bahnsteig

- ➔ Verlegung des Bahnsteigs in Höhe der Straße Bärenbruch und Erschließung von der Bahnunterführung aus
- ➔ Neugestaltung der Zuwege von der Hangeneyst. (Bushaltestelle Do-Marten)
- ➔ Abriss der leer stehenden Gebäude sowie Umnutzung bzw. Bebauung der brach liegenden Flächen im Rahmen einer städtebaulichen Konzeption

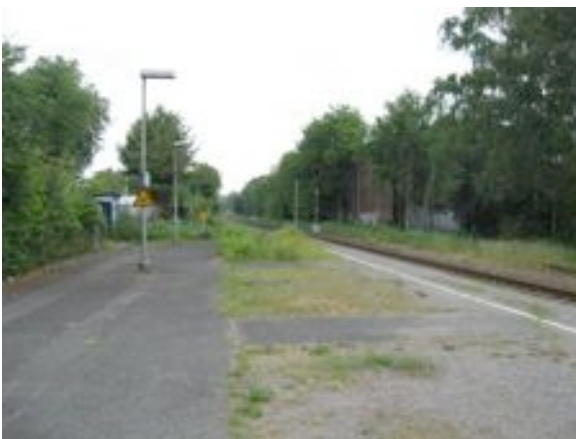
Ein völlig überdimensionierter Bahnsteig bietet Platz für andere Nutzungen
