Dortmunder Bahnhofstest 2011

Steckbrief zu Bahnhof: Dortmund-Rahm (RB 43)

Dortmund-Rahm

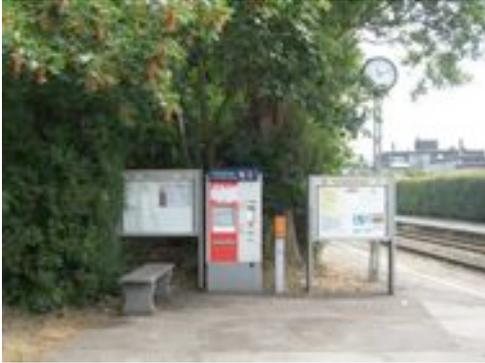
*Alle relevanten Informationen sind vorhanden,
Wohnbebauung erhöht das Sicherheitsgefühl*

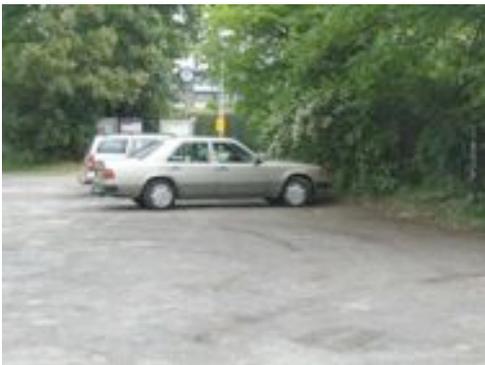
*Der Schotterparkplatz (für den Schrebergarten)
am nördlichen Bahnsteig kann effektiver genutzt werden*

- ➔ Beschilderung zur Bushaltestelle verbessern
- ➔ Umgestaltung des direkt an den Bahnsteig angrenzenden Schotterparkplatzes der Schrebergartenanlage (etwa Installation von Fahrradständern; Pflasterung)

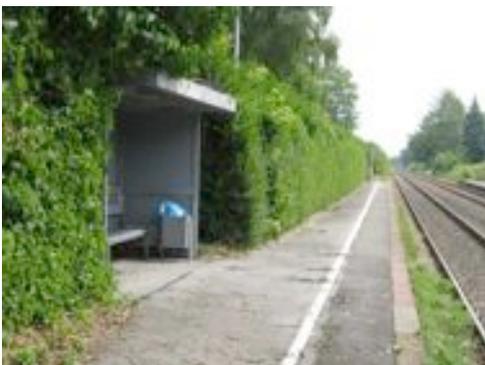
An manchen Stellen gefährliche Unebenheiten im Bahnsteig

- ➔ Plasterung der beiden Bahnsteige, der aktuelle Asphalt weist zahlreiche gefährliche Schlaglöcher auf
