# Dortmunder Bahnhofstest 2011

## Steckbrief zu Bahnhof: Dortmund-Mengede (RE3, S2)

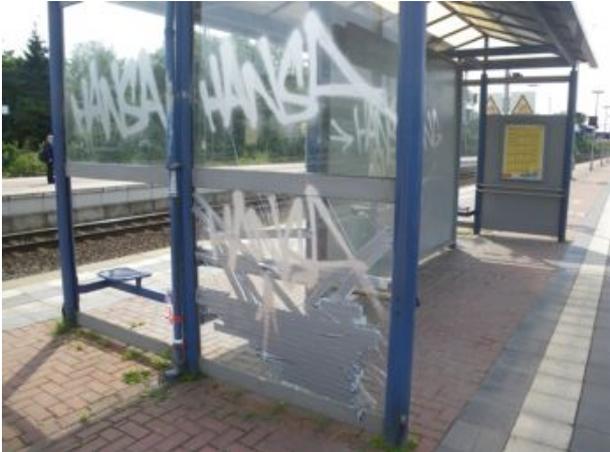
*Starke Beschädigungen auf dem Bahnsteig*

- ➔ Instandhaltungszustand verbessern<sup>1</sup>
- ➔ Ersatz defekter Sitze, Scheiben und Infokästen auf den Bahnsteigen
- ➔ Ersatz unlesbarer, beschädigter oder verschmutzter Schilder
- ➔ Einbau von Uhren auf Bahnsteig Gleis 1/2
- ➔ Einbau von Verspätungsanzeigen auf den Bahnsteigen
- ➔ Verbesserung der Beschilderung zur Umgebung und zu Umsteigemöglichkeiten
- ➔ Verknüpfung zum metropolrad-System schaffen

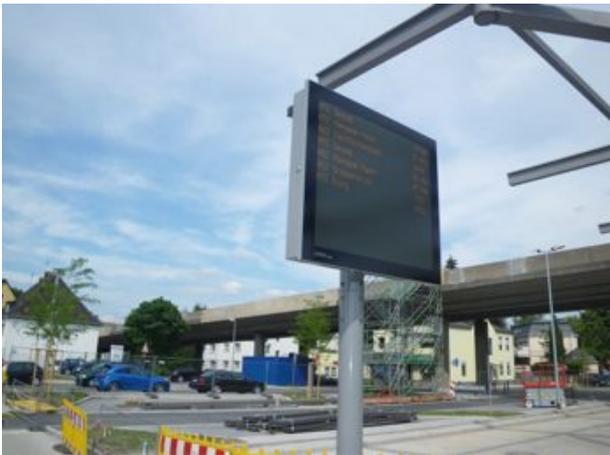
*Ausbau von Vorplatz und Busbahnhof*

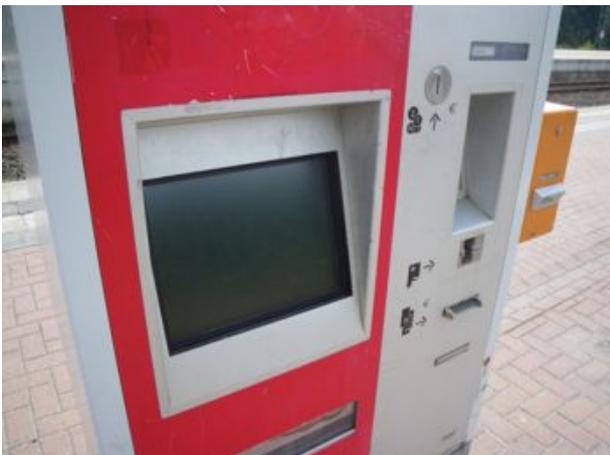
<sup>1</sup> Zum Testzeitpunkt war der Automat auf Gleis 1/2 defekt.

*Nicht funktionsfähiger Fahrkartenautomat auf Gleis 1/2*
