Dortmunder Bahnhofstest 2011

Steckbrief zu Bahnhof: Dortmund-Somborn (S4)

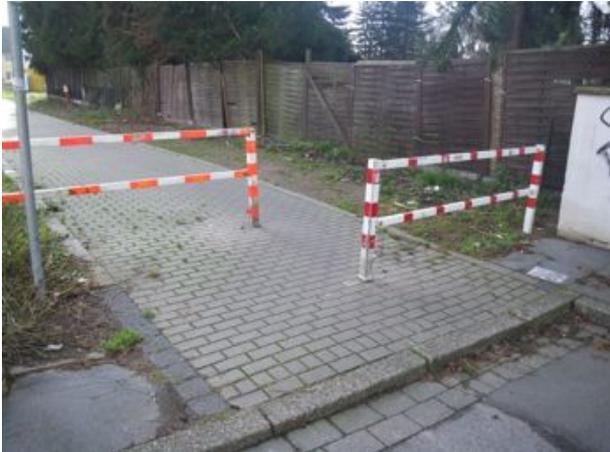
Probleme für mobilitätseingeschränkte am nördlichen Zugang

- ➔ Verbesserung der Sauberkeit
- ➔ Ersetzen fehlender Aushänge und Mülleimer
- ➔ Erhöhung der Sichtbarkeit des Bahnhofs
- ➔ Schaffung einer barrierefreien Zugangsmöglichkeit aus Richtung Norden (Lütgendortmunder Hellweg/Neu-Crengeldanz-Straße) durch Absenkung des Bordsteins und Verbreiterung des Durchgangs

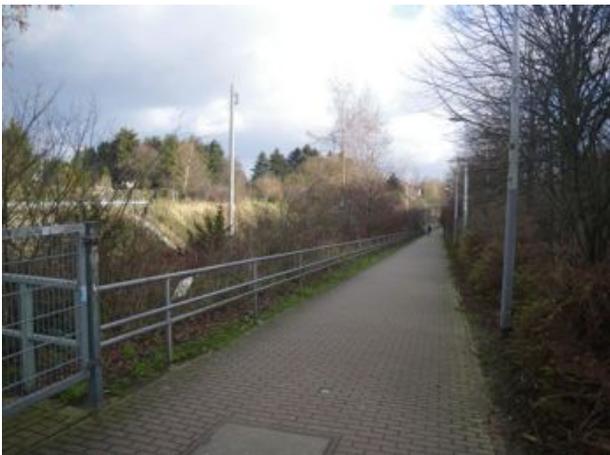
Barrierefreier Zugang, aber lange Rampen ohne Zwischenpodeste

- ➔ Einbau eines Blindenleitsystems
- ➔ Einbau von Zwischenpodesten auf den Rampen zum Bahnsteig

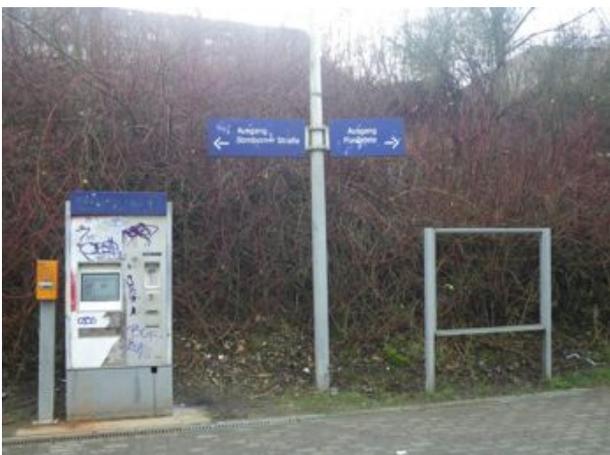
Fehlender Fahrplanaushang und stark verschmutzter Automat
