Bahnhofstest Kreis Unna 2012/2013

Steckbrief zu Bahnhof: Unna-Massen (Linie S 4)

Unna-Massen

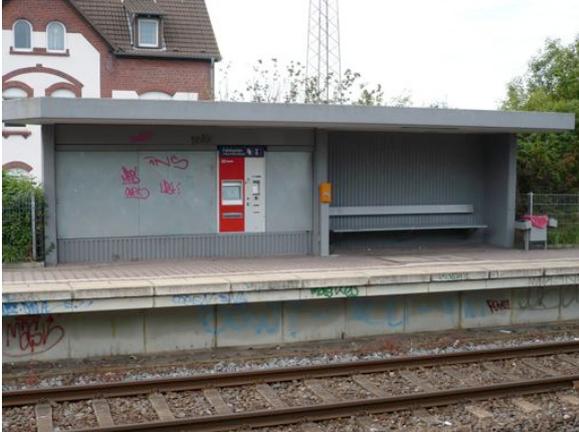
Standardisiertes dunkles und mit Graffitis verschmutztes Wartehäuschen

- ➔ Entfernung von Graffiti
- ➔ Anbringung von Aushangfahrplänen und Tarifinformationen, diese sind aktuell nur an den Treppenaufgängen vorhanden
- ➔ Beschilderung zur Bushaltestelle einrichten, zudem Anbindung an den ÖPNV optimieren (es verkehrt lediglich eine Regionalbuslinie)

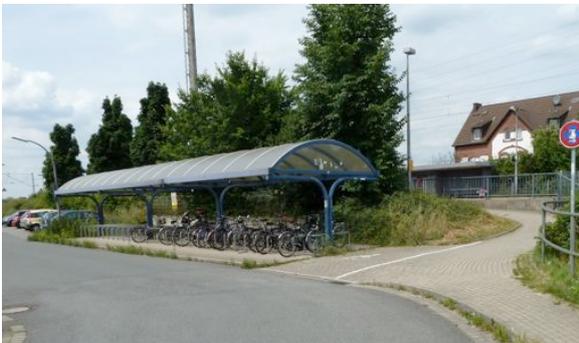
PKW- und Fahrradabstellanlage mit direktem Zugang zum Gleis

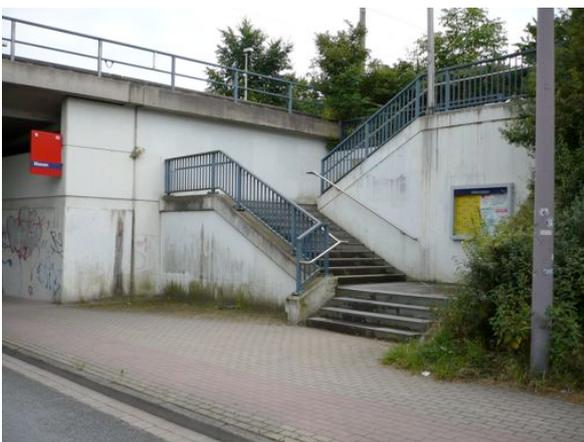
Von der Massener Bahnhofstr. aus sind die Bahnsteige überhaupt nicht einzusehen

- ➔ Aufwertung der Umgebung (zum Teil Leerstand)
- ➔ Bauliche Umgestaltung des Haltepunkts, um das subjektive Sicherheitsgefühl zu erhöhen (heute zum Teil schwer einsehbar)
