Bahnhofstest Kreis Unna 2012/2013

Steckbrief zu Bahnhof: Fröndenberg - Frömern (Linie RB 54)

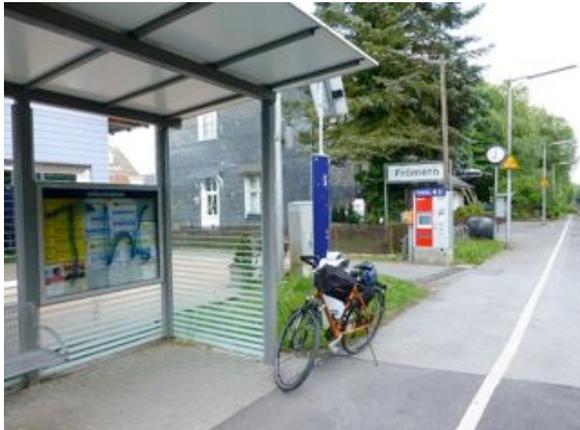
Wartehäuschen mit verschmierter Informationsvitrine

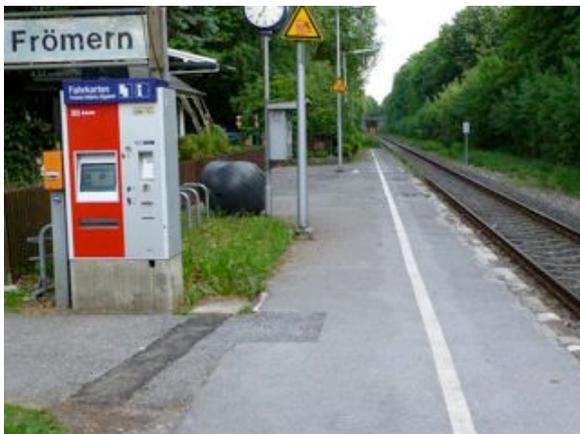
Die Position der Fahrradständer ist verbesserungswürdig

- ➔ Ausschilderung aus dem Dorf heraus zu dem versteckt liegenden Haltepunkt verbessern
- ➔ Neuen Standort für die Fahrradständer auf dem Bahnsteig schaffen

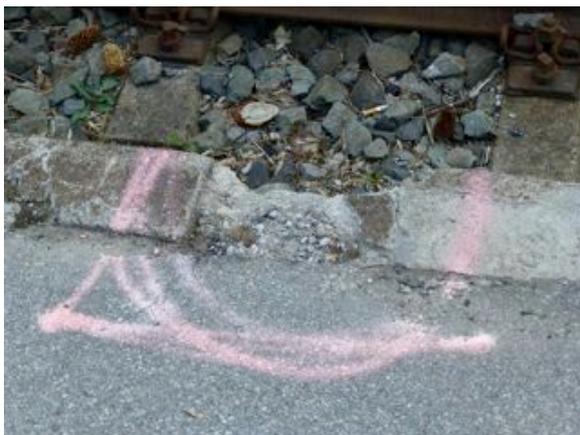
Stolperstellen gefährden wartende Fahrgäste

- ➔ Zugangssituation verbessern, damit die Fahrgäste nicht „über die Terrassen“ der Anwohner gehen müssen
- ➔ Bahnsteig pflastern und mit einem Blindenleitsystem ausstatten, um auf diesem Weg auch die Stolperstellen (siehe Foto) zu beseitigen
