Dortmunder Bahnhofstest 2011

Steckbrief zu Bahnhof: Dortmund-Lütgendortmund (S4)

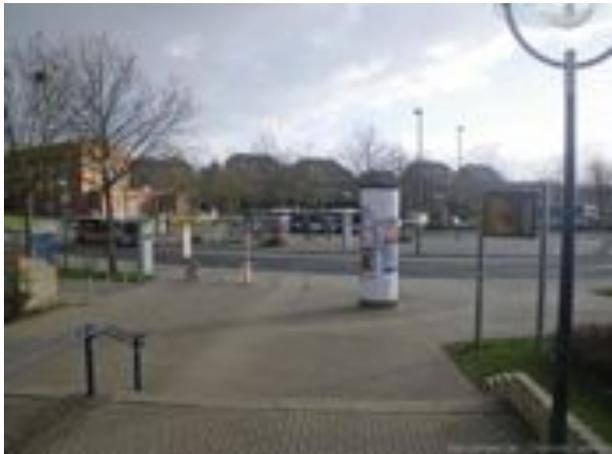
Direkte Verknüpfung zum Busverkehr

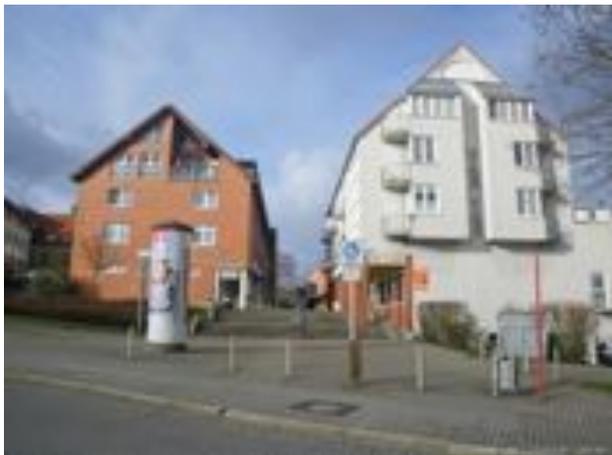
Nah, aber kaum erkennbar: Übergang zwischen Busverkehr und S-Bahn

- ➔ Verbesserung der Sauberkeit im Bahnhof, insbesondere Lesbarkeit von Vitrinen und Aushängen
- ➔ Ersetzen fehlender Aushänge und Mülleimer
- ➔ Sicherstellen der Funktionsfähigkeit der Rolltreppen
- ➔ Erhöhung der Sichtbarkeit des Bahnhofs vom Busbahnhof aus und Verbesserung der Beschilderung für den Übergang zwischen Bahn- zum Busverkehr

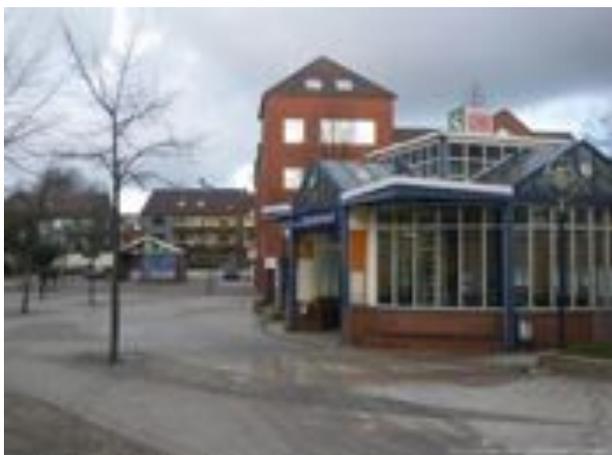
Gut erkennbare Zugänge vom Marktplatz aus

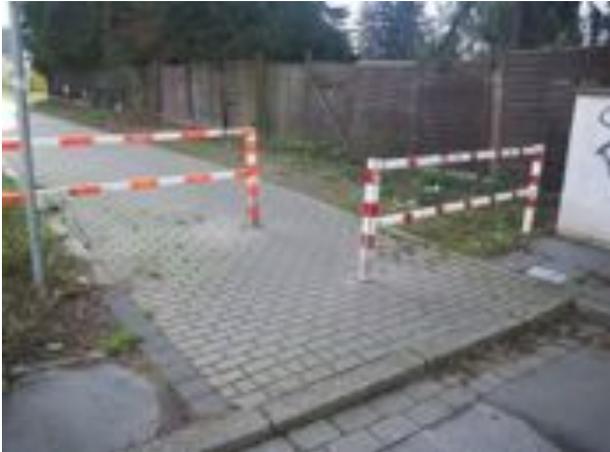
Probleme für mobilitätseingeschränkte am nördlichen Zugang

- ➔ Verbesserung der Sauberkeit
- ➔ Ersetzen fehlender Aushänge und Mülleimer
- ➔ Erhöhung der Sichtbarkeit des Bahnhofs
- ➔ Schaffung einer barrierefreien Zugangsmöglichkeit aus Richtung Norden (Lütgendortmunder Hellweg/Neu-Crengeldanz-Straße) durch Absenkung des Bordsteins und Verbreiterung des Durchgangs

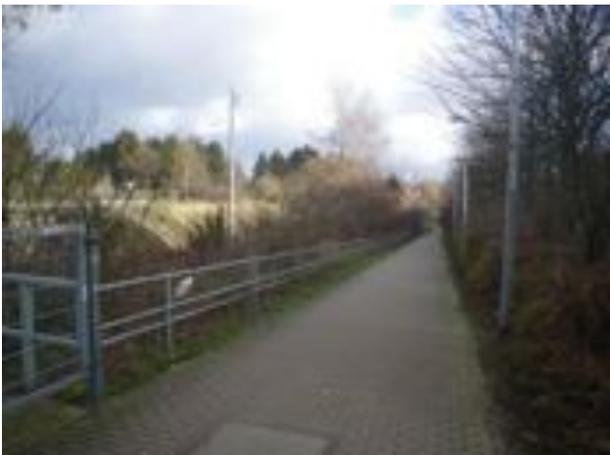
Barrierefreier Zugang, aber lange Rampen ohne Zwischenpodeste

- ➔ Einbau eines Blindenleitsystems
- ➔ Einbau von Zwischenpodesten auf den Rampen zum Bahnsteig

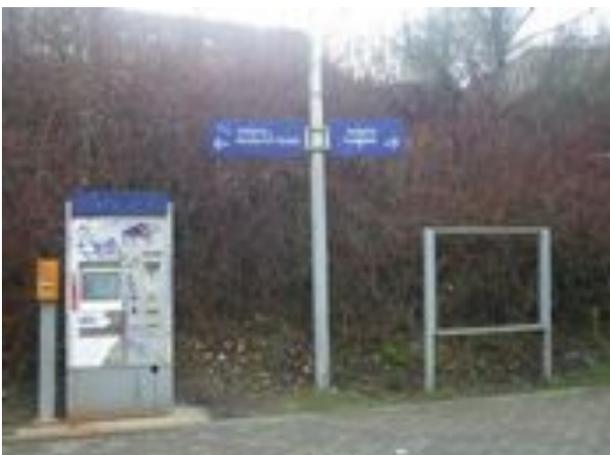
Fehlender Fahrplanaushang und stark verschmutzter Automat

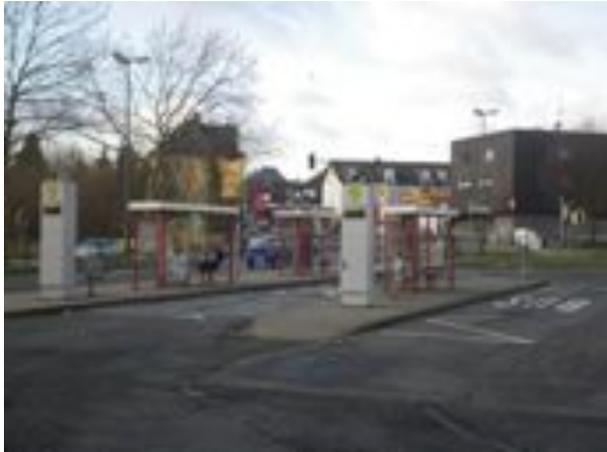
Direkte Verknüpfung zum Busverkehr, aber nicht barrierefrei

- ➔ Barrierefreier Ausbau der Verknüpfung zum Busverkehr
- ➔ Einbau eines Blindenleitsystems
- ➔ Einbau von Zwischenpodesten auf den Rampen zum Bahnsteig

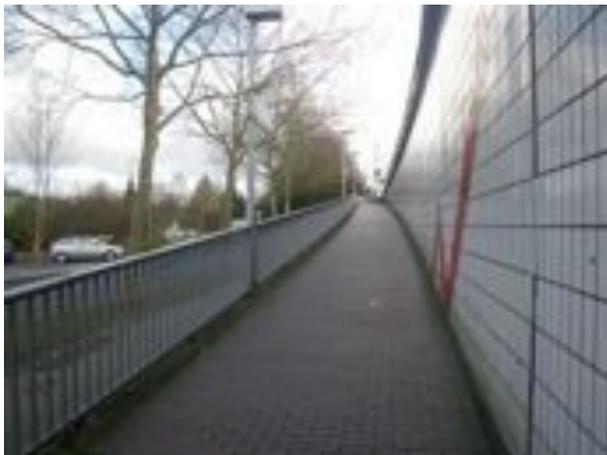
Barrierefreier Zugang, aber lange Rampen ohne Zwischenpodeste

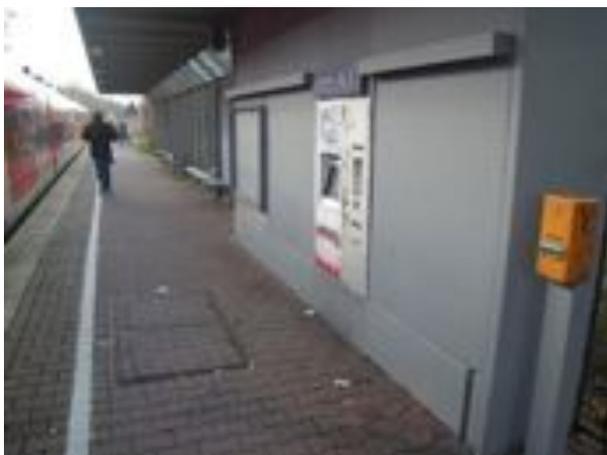
Funktionsfähiger Automat, aber fehlende weitere Aushänge und fehlender Fahrplan

- ➔ Verbesserung der Sauberkeit und Reisendeninformation
- ➔ Ersetzen fehlender Aushänge und Mülleimer
- ➔ Verbesserung der Sichtbarkeit und Beschilderung des Park&Ride-Parkplatzes
- ➔ Aufstellen von Fahrradabstellanlagen

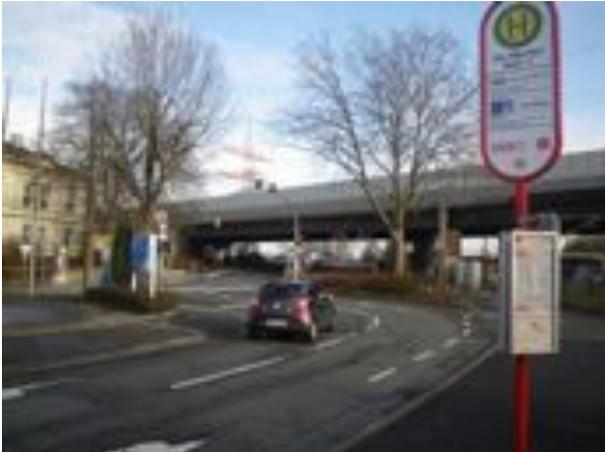
Direkte Verknüpfung zum Bus- und Stadtbahnverkehr, aber nicht barrierefrei

- ➔ Schaffung eines barrierefreien Zugangs an der Ostseite und einer barrierefreien Verknüpfung zum Bus- und Stadtbahn-Verkehr.
- ➔ Einbau eines Blindenleitsystems

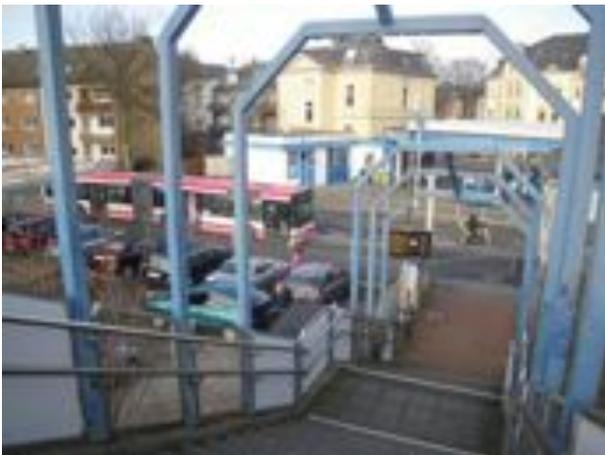
Kurze Wege, aber nur eine Treppe am Hauptzugang

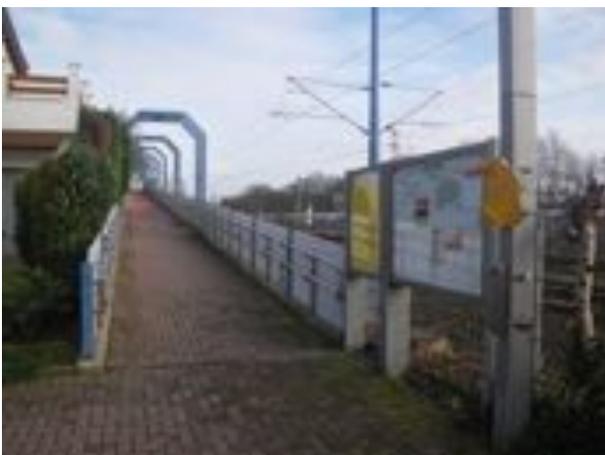
Barrierefreier östlicher Zugang, aber fehlender Fahrkartenautomat

- ➔ Verbesserung der Sauberkeit
- ➔ Ersetzen oder Reparieren defekter Vitrinen
- ➔ Aufstellen eines Fahrkartenautomaten am westlichen barrierefreien Zugang
- ➔ Verbesserung der barrierefreien Zugangsmöglichkeit am westlichen Zugang, insbesondere Verbesserung des Gehwegzustands und der zur Verfügung stehenden Fläche
- ➔ Aufstellen von Fahrradabstellanlagen am westlichen Zugang

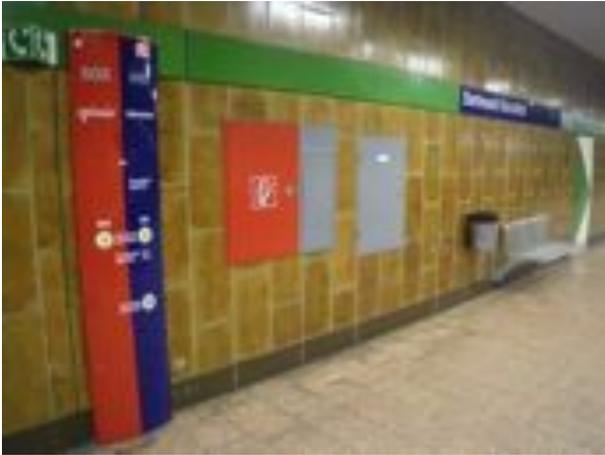
Gut: Notruf- und Infosäulen auf den Bahnsteigen

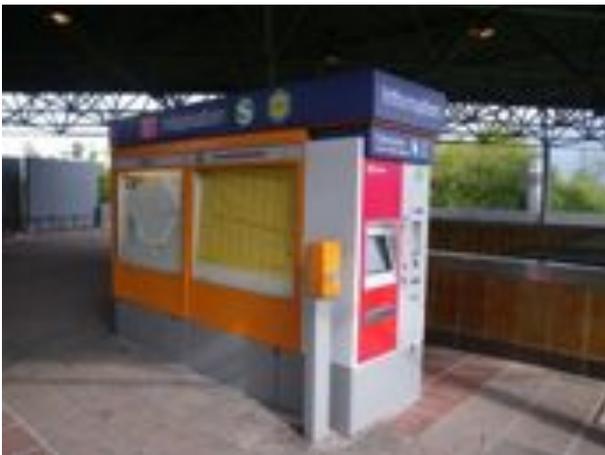
Gut auffindbare Informationen und Automaten, aber teilweise beschädigt/verschmiert

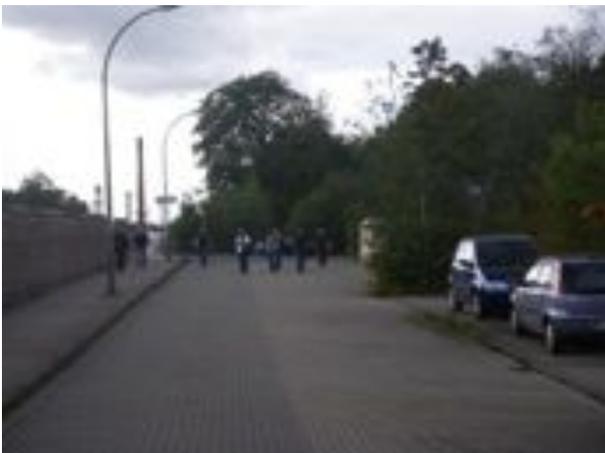
Fehlende Wegweiser zur Bushaltestelle

- ➔ Einbau von Verspätungsanzeigen auf allen Bahnsteigen
- ➔ Verbesserung der Beschilderung zu den Bushaltestellen und zur Umgebung des Bahnhofs
- ➔ Ausstattung der Bushaltestelle Twerskuhle mit einem Wetterschutz/Bushaltehäuschen
- ➔ Anschluss an das metropolrad-System schaffen

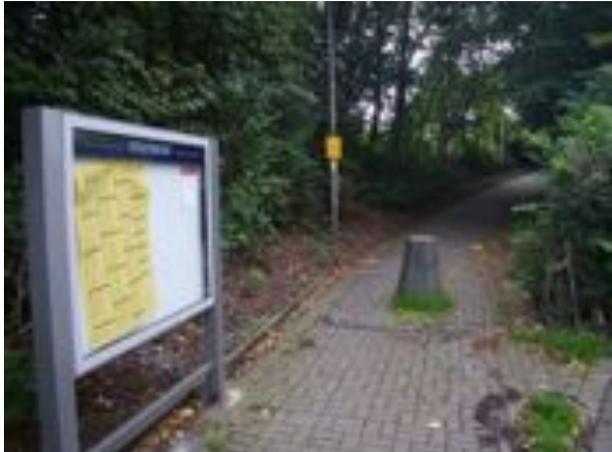
Fahrplaninformationen und barrierefreier Zugang, aber schlecht einsehbar

- ➔ Verbesserung der Sauberkeit und des Zustands von Fahrkartenautomaten, Vitrinen und Aushängen
- ➔ Aufstellen von Fahrradabstellanlagen am westlichen Zugang
- ➔ Verbesserung der Einsehbarkeit von Zugängen und Bahnsteigen aus der Umgebung

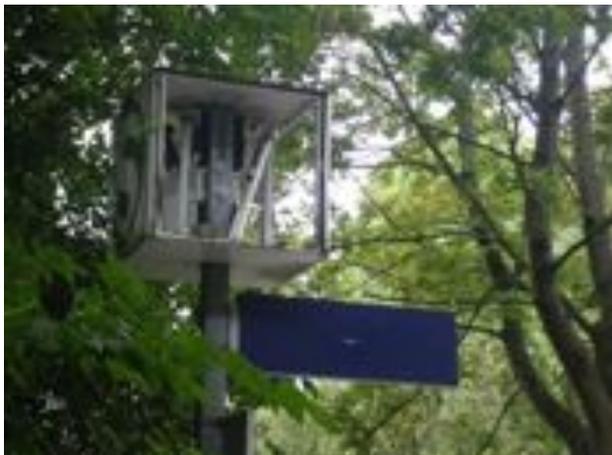
Beschädigungen der Beschilderung zum Bahnhof

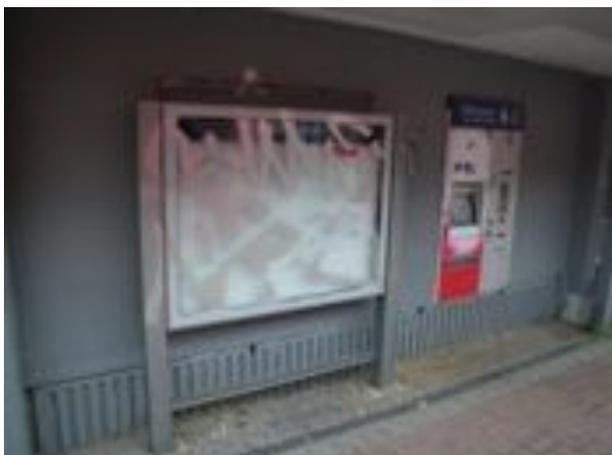
Beschädigung von Vitrinen, fehlende Aushänge und verschmutzter Automat
