Dortmunder Bahnhofstest 2011

Steckbrief zu Bahnhof: Dortmund-Germania (S4)

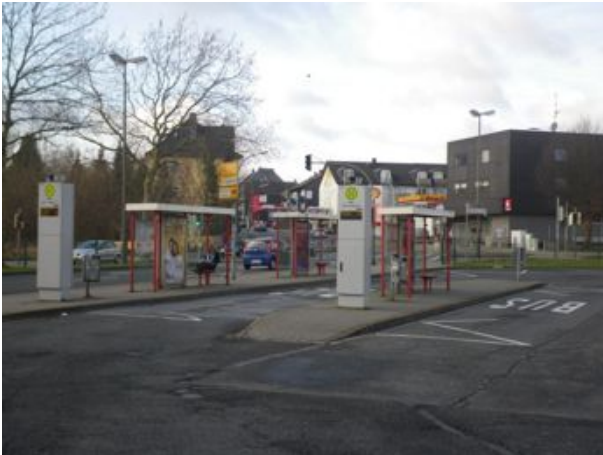
Direkte Verknüpfung zum Busverkehr, aber nicht barrierefrei

- ➔ Barrierefreier Ausbau der Verknüpfung zum Busverkehr
- ➔ Einbau eines Blindenleitsystems
- ➔ Einbau von Zwischenpodesten auf den Rampen zum Bahnsteig

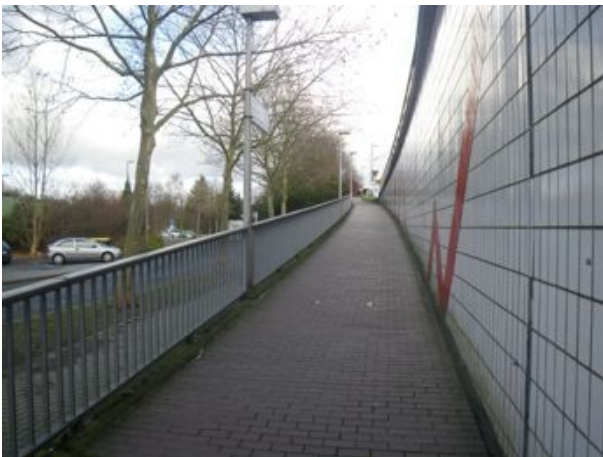
Barrierefreier Zugang, aber lange Rampen ohne Zwischenpodeste

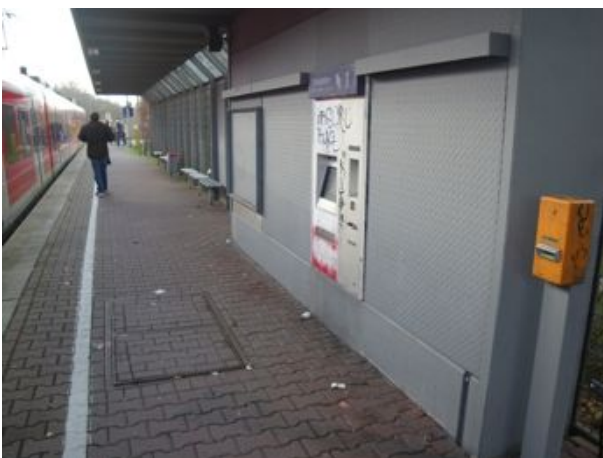
Funktionsfähiger Automat, aber fehlende weitere Aushänge und fehlender Fahrplan

- ➔ Verbesserung der Sauberkeit und Reisendeninformation
- ➔ Ersetzen fehlender Aushänge und Mülleimer
- ➔ Verbesserung der Sichtbarkeit und Beschilderung des Park&Ride-Parkplatzes
- ➔ Aufstellen von Fahrradabstellanlagen
