Bahnhofstest Kreis Unna 2012/2013

Steckbrief zu Bahnhof: Unna-West (Linie S 4)

Unna-West

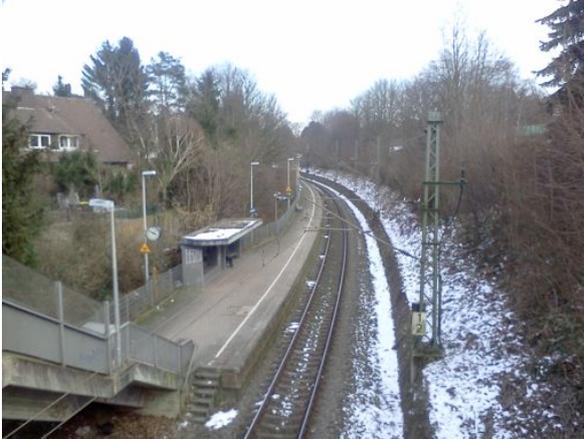
Der hintere Bahnsteigbereich ist nur schlecht einsehbar, auf dem Bahnsteig fehlt ein Mülleimer

- ➔ Beschilderung zum Haltepunkt verbessern (für Ortsunkundige ist der Haltepunkt kaum zu finden)
- ➔ Mehr Sitzgelegenheiten auf dem Bahnsteig vorhalten, Mülleimer auf dem Bahnsteig anbringen
- ➔ Erreichbarkeit des Haltepunkts für Radfahrer optimieren (ggf. Freigabe der Einbahnstraße) und Fahrradabstellanlage sanieren (abgesenkte Bordsteige; neues Dach)

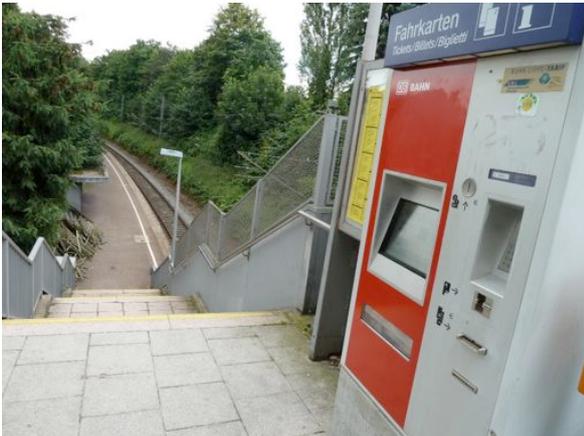
Einzig Haltepunktzugang über Treppe von der Mühlenstr. aus

- ➔ Gesamtes Bahnsteigareal umfassend sanieren und in das Umfeld integrieren
- ➔ Haltepunkt barrierefrei ausbauen

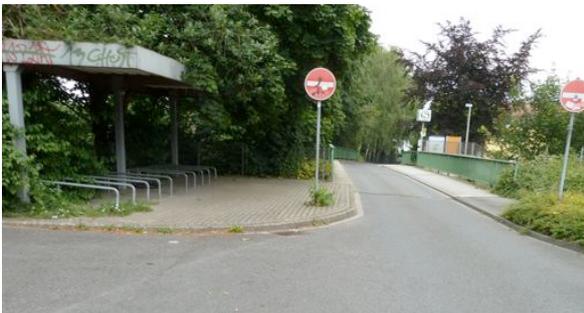
Werktags am Nachmittag kein einziges Fahrrad in der Abstellanlage, auch die Brücke können Radfahrer nicht legal überqueren
